Cliente  
**VIP LEILÕES GESTÃO E LOGÍSTICA**

**DADOS DO VEÍCULO**

| PLACA | CHASSI | CHASSI BIN | MARCA/MODELO | |
|---|---|---|---|---|
| <b>UHL9A40</b> | <b>LC0CE4CC8T0001046</b> | <b>LC0CE4CC8T0001046</b> | <b>I BYD BYD DOLPHIN GS 180EV</b> | |

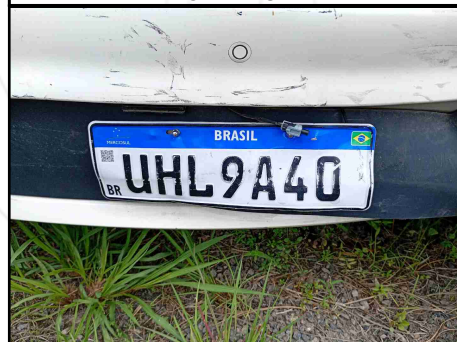
| PLACA TRASEIRA | | DANIFICADO(A) |

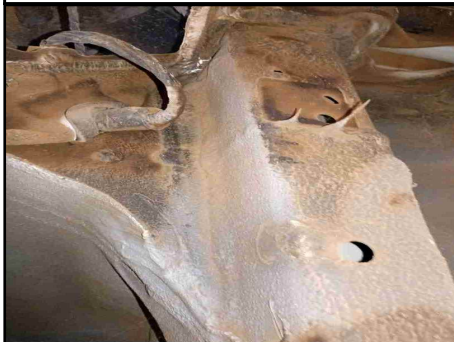
| LONGARINA TRASEIRA ESQUERDA | | DANIFICADO |

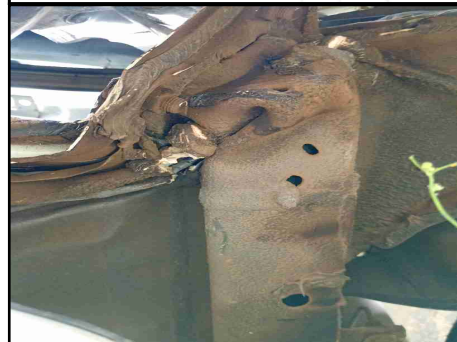
| LONGARINA TRASEIRA DIREITA | | DANIFICADO |

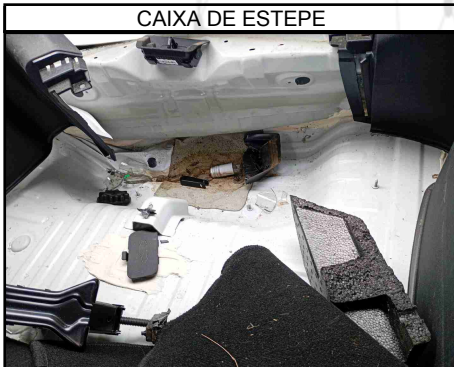
| CAIXA DE ESTEPE | | DANIFICADO |

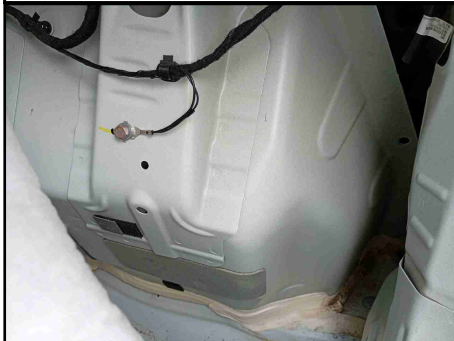
| CAIXA DE RODA TRASEIRA DIREITA | | DANIFICADO(A) |

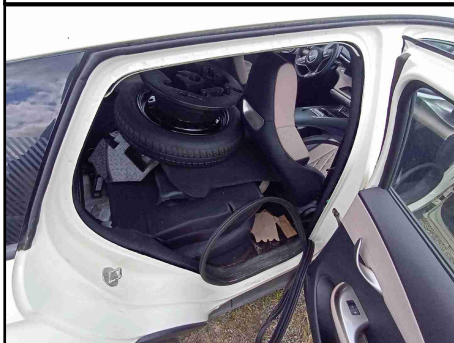
| COLUNA C DIREITA | | DANIFICADO(A) |

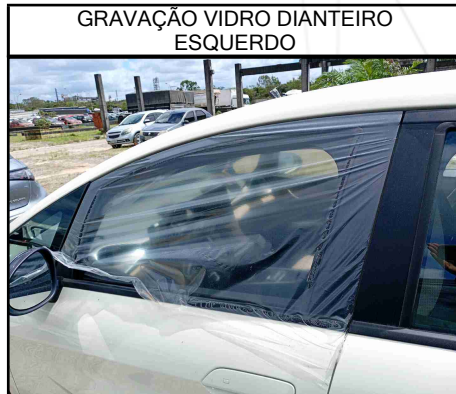
**GRAVAÇÃO VIDRO DIANTEIRO ESQUERDO**

| GRAVAÇÃO DO VIDRO DIANTEIRO ESQUERDO | | SEM GRAVAÇÃO |
