Placa: **SPA5C28** Marca: **HYUNDAI** Modelo: **HB20S (COMFORT 1.0 12V MT5)** Cód. Molicar: **02104839-3**  
Chassi: **9BHCP41FATP778440** Motor: **F3LDSL072915** Cor: **Preta** Portas: **4** Ano/Modelo: **2025 / 2026**  
Chassi BIN: **9BHCP41FATP778440** Motor BIN: **F3LDSL072915** Cor BIN: **PRETA** Combustível BIN: **ALCOOL/GASOLINA**  
Câmbio: **MANUAL** Combustível: **Alcool/Gasolina** Renavam: **01460599087** KM: **15461** Cód. Fipe: **015218-8**

CAPITAL VISTORIAS

Laudo Técnico Pericial

Nº 390985

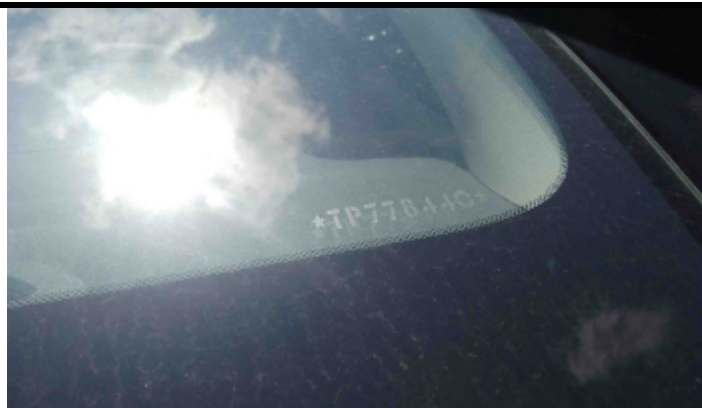
- Vidro dianteiro (Para-brisa)  
NÃO ORIGINAIS  
- Vidro traseiro (Vigia)  
ORIGINAIS

Foto da gravação do vidro pára-brisa

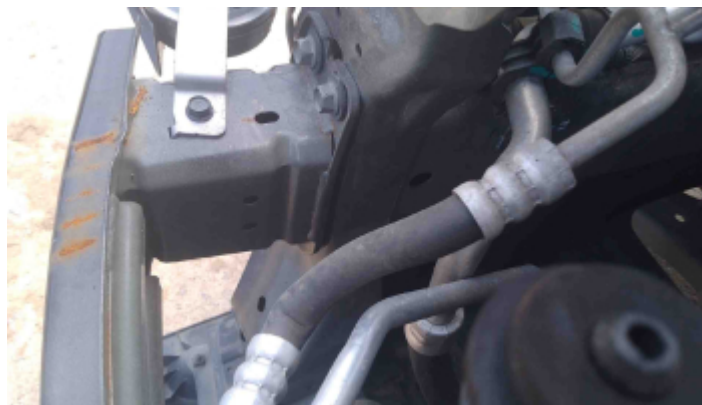
**VII - Conservação****RUIM****VIII - Comentários****VEICULO POSSUI DANOS NO CONJUNTO ESTRUTURAL:****PAINEL DIANTEIRO DANIFICADO;  
CRASHBOX DIREITO;  
CRASHBOX ESQUERDO;  
LONGARINA DIANTEIRA DIREITA;  
LONGARINA DIANTEIRA ESQUERDA;**

Foto Estrutura Longarina Direita

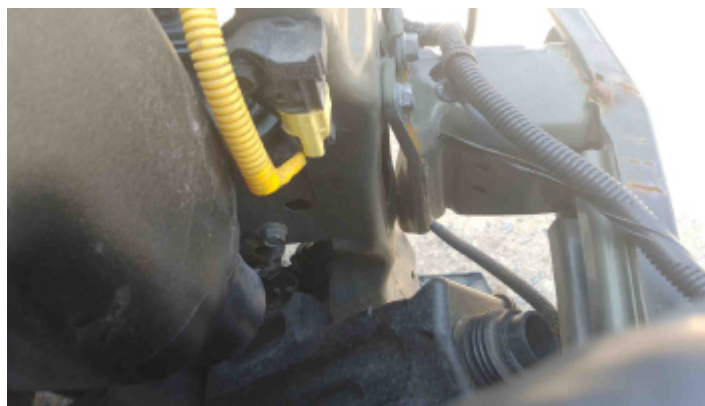
Foto Estrutura Longarina Esquerda

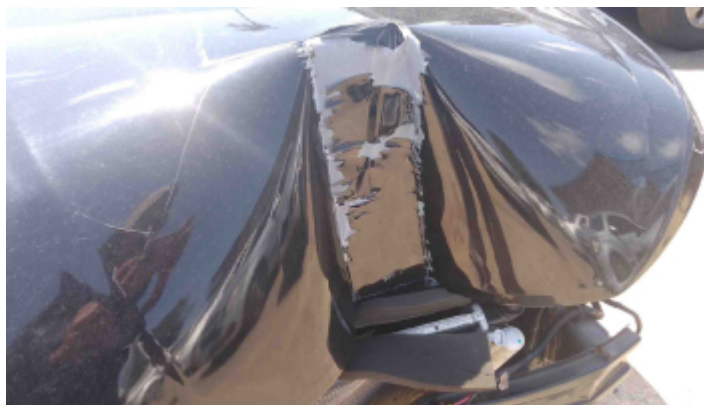
Foto Avaria Capô

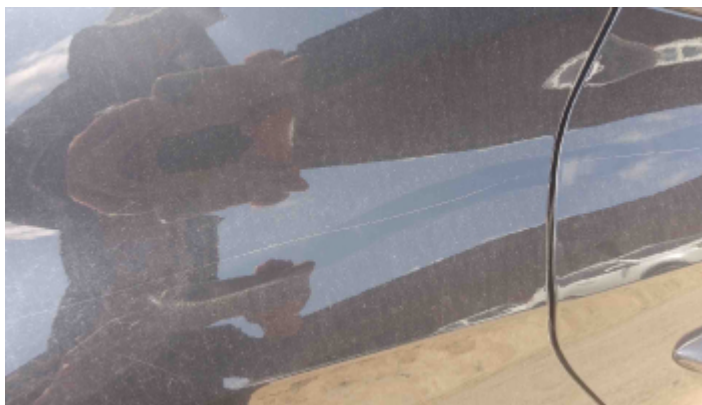
Foto Avaria Lateral Direita

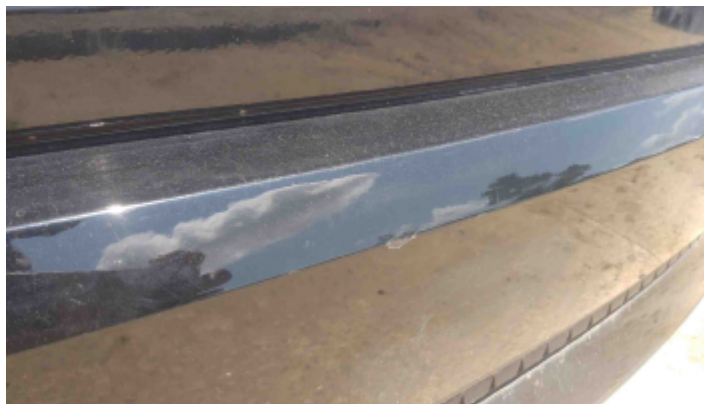
Foto Avaria Pára-Choque Traseiro

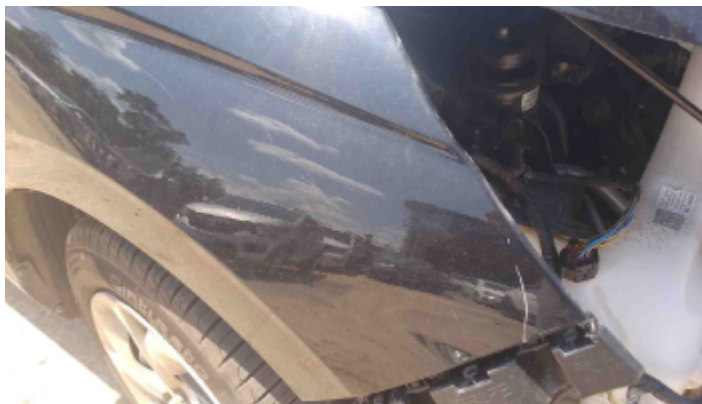
Foto Avaria Pára-Lama Direito

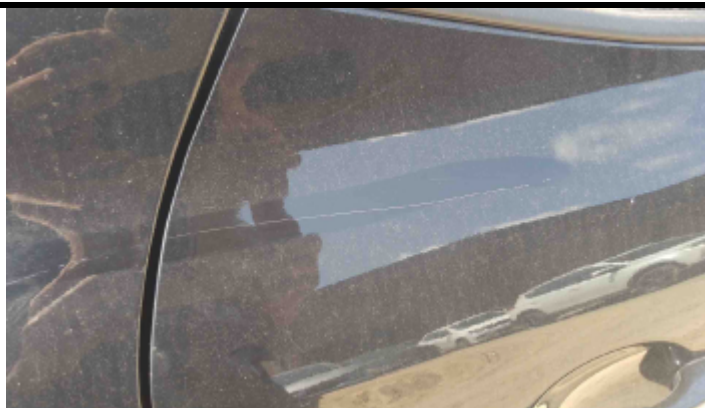
Foto Avaria Porta Direita Traseira
