Cliente  
**BANCO BRADESCO FINANCIAMENTOS S.A.**

**DADOS DO VEÍCULO**

| | | | <b>RENAULT SANDERO</b> | |

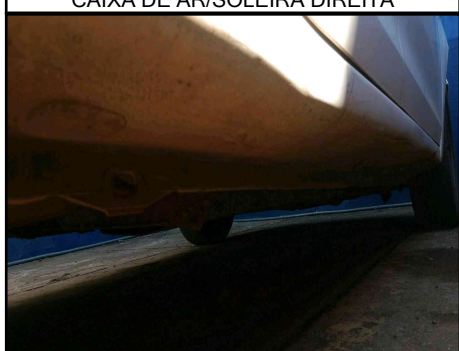
CAIXA DE AR/SOLEIRA DIREITA

**CAIXA DE AR DIREITA DANIFICADA.**

| CAIXA DE AR DIREITA | | DANIFICADO(A) |
