**Empresa:** AUTO 100% CERTIFICAÇÃO AUTOMOTIVA S.A **CNPJ:** 34.772.345/0001-85 **Telefone:** (11) 2538-8334

**DADOS DO VEÍCULO**

| Motorização:<br>1.4 | Modelo:<br>C-3 | Versão do Veículo:<br>ORIGINE 1.5 8V FLEX | | Marca:<br>CITROEN | Tipo de Direção:<br>ASSISTIDA | | |

**LONG 02**

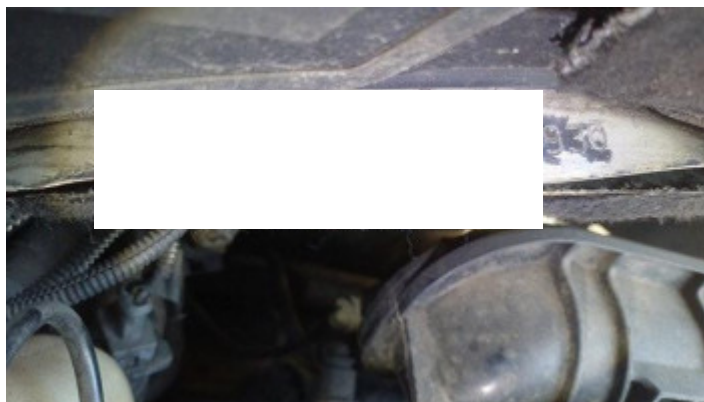
Numeração chassi

VEICULO COM A REGIÃO DA NUMERAÇÃO DO CHASSI AMASSADA, VEICULO COM CORROSÃO NO ASSOALHO LADO ESQUERDO E DIREITO COM CAIXAS DE AR LADO DIREITO E ESQUERDO DANIFICADAS (FURADAS / CORROSÃO) LONGARINA DIANTEIRA ESQUERDA COM CORROSÃO.
