Cliente
CARBUY AUTOMOTIVE BUSINESS LTDA

PLACA	CHASSI	CHASSI BIN	MARCA/MODELO	
			FIAT STRADA WORKING	
ANO FABRICAÇÃO	ANO MODELO	MOTOR BIN		COR
2016	2016			BRANCA
COMBUSTÍVEL			KILOMETRAGEM	RENAVAM
ALCOOL/GASOLINA			INACESSÍVEL	
CIDADE VISTORIA	ESTADO VISTORIA	UF VISTORIA	PATÍO VISTORIA	
GOIÂNIA	GO	GO

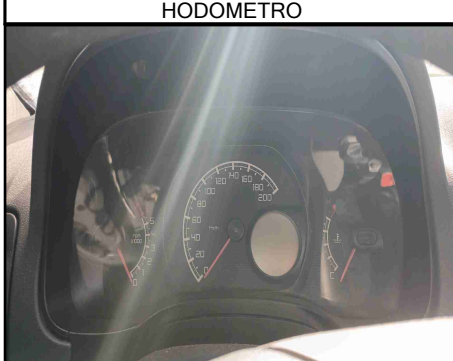
HODOMETRO INACESSÍVEL / LONGARINA DIANTEIRA ESQUERDA - GRAVES DANOS/REPAROS / LONGARINA TRASEIRA DIREITA - GRAVES DANOS/REPAROS / LONGARINA TRASEIRA ESQUERDA - GRAVES DANOS/REPAROS / CAIXA DE ESTEPE - PAINEL TRASEIRO - GRAVES DANOS/REPAROS / CAIXAS DE AR - SOLEIRA DIREITA - LEVES DANOS/REPAROS / CAIXAS DE AR - SOLEIRA ESQUERDA - LEVES DANOS/REPAROS / CAIXAS DE RODA DIANTEIRA DIREITA - GRAVES DANOS/REPAROS / CONSTA BLOQUEIO JUDICIAL- RENAJUD

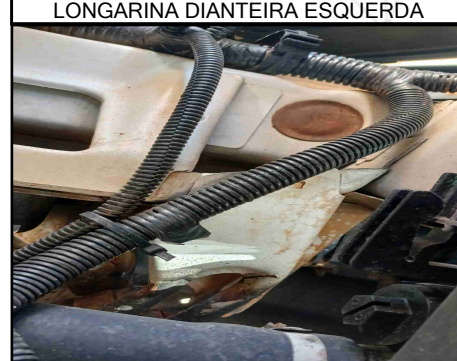
LONGARINA DIANTEIRA ESQUERDA

LONGARINA DIANTEIRA MOTORISTA

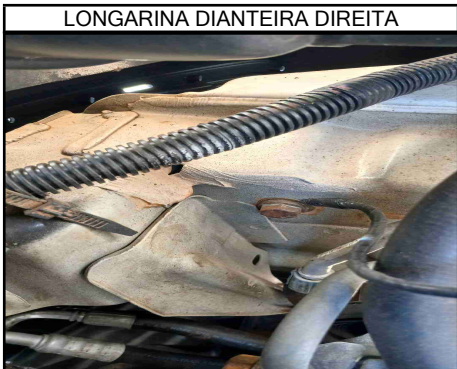
LONGARINA DIANTEIRA DIREITA

GRAVES DANOS/REPAROS
LONGARINA DIANTEIRA PASSAGEIRO

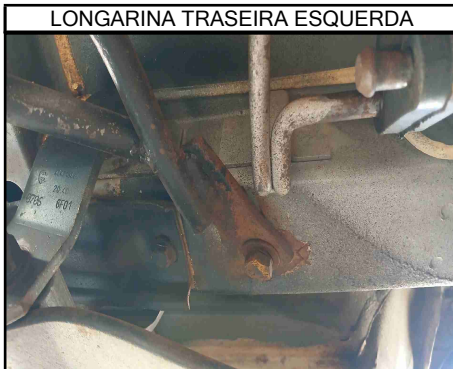
LONGARINA TRASEIRA ESQUERDA

GRAVES DANOS/REPAROS
LONGARINA TRASEIRA PASSAGEIRO

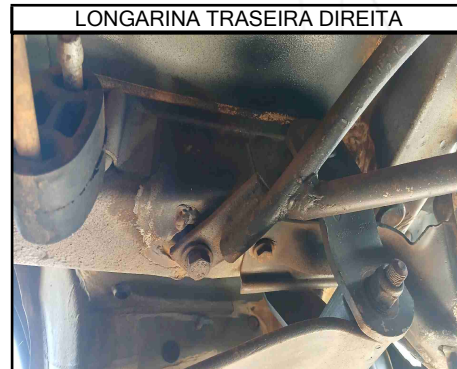
LONGARINA TRASEIRA DIREITA

GRAVES DANOS/REPAROS

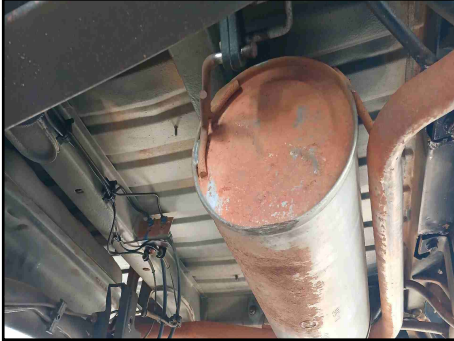
CAIXA DE ESTEPE - PAINEL TRASEIRO

GRAVES DANOS/REPAROS
PAINEL DIANTEIRO SUPERIOR

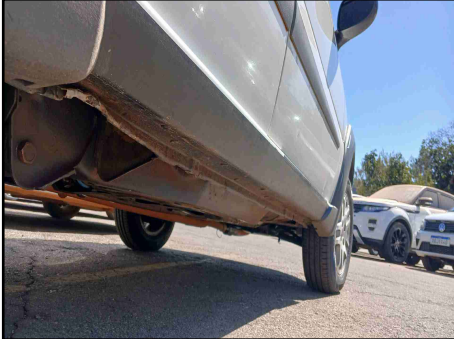
CAIXAS DE AR - SOLEIRA DIREITA

LEVES DANOS/REPAROS

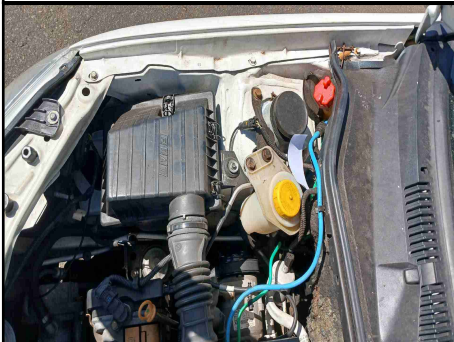
CAIXAS DE RODA DIANTEIRA DIREITA

GRAVES DANOS/REPAROS
CAIXA DE RODA DIANTEIRA ESQUERDA

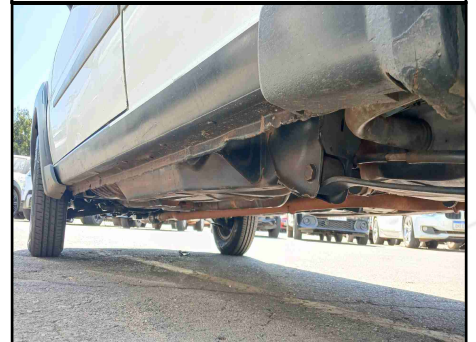
CAIXAS DE AR - SOLEIRA ESQUERDA

LEVES DANOS/REPAROS
CAIXA DE AR / SOLEIRA DIREITA
