Cliente  
**VIP LEILÕES GESTÃO E LOGÍSTICA**

**DADOS DO VEÍCULO**

| PLACA | CHASSI | CHASSI BIN | MARCA/MODELO |
|---|---|---|---|
| <b>PLN0134</b> | <b>9BGCA8030KB136440</b> | <b>9BGCA8030KB136440</b> | <b>CHEVROLET MONTANA<br/>LS2</b> |

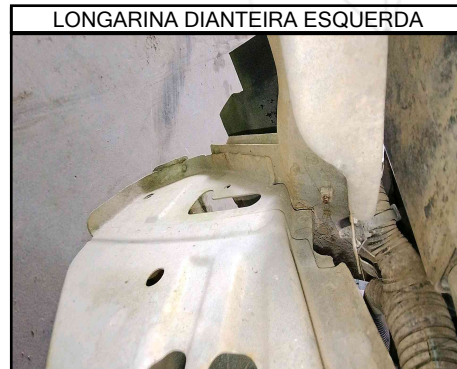
| LONGARINA DIANTEIRA ESQUERDA | ⚠ | DANIFICADO(A) |

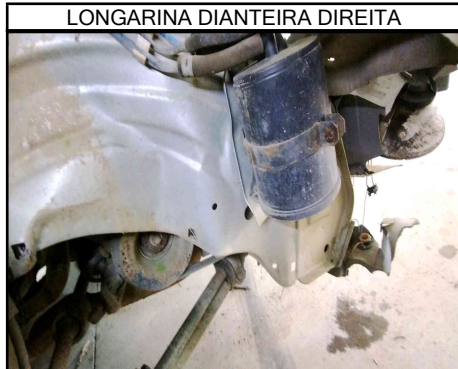
| LONGARINA DIANTEIRA DIREITA | ⚠ | DANIFICADO(A) |

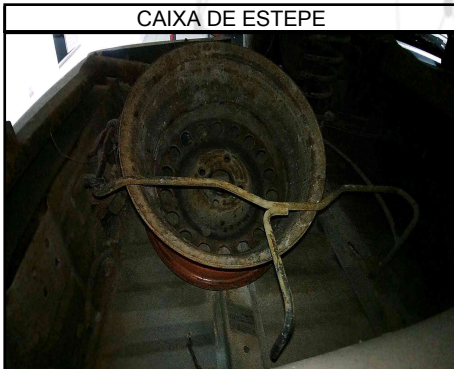
| CAIXA DE ESTEPE | | DANIFICADO |

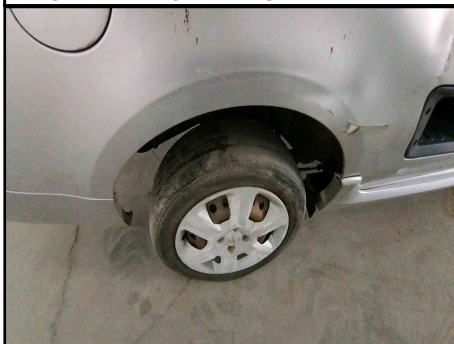
| CAIXA DE RODA TRASEIRA DIREITA | | DANIFICADO(A) |

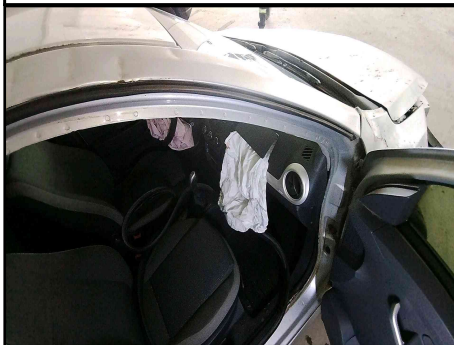
| COLUNA A DIREITA | ⚠ | DANIFICADO(A) |

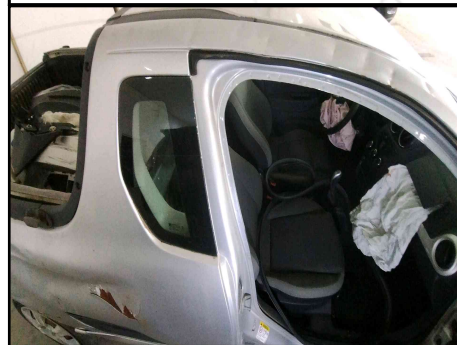
| COLUNA CENTRAL DIREITA | ⚠ | DANIFICADO(A) |

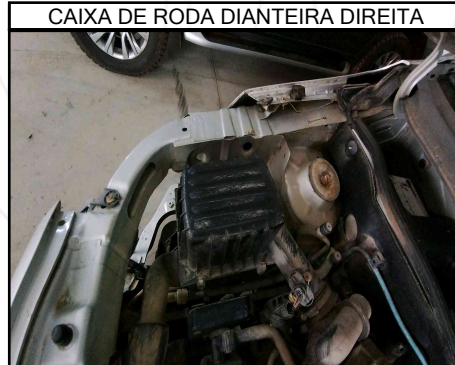
| CAIXA DE RODA DIANTEIRA DIREITA | | DANIFICADO(A) |

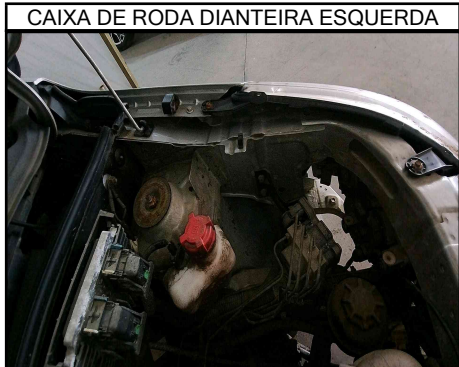
| CAIXA DE RODA DIANTEIRA ESQUERDA | | DANIFICADO(A) |

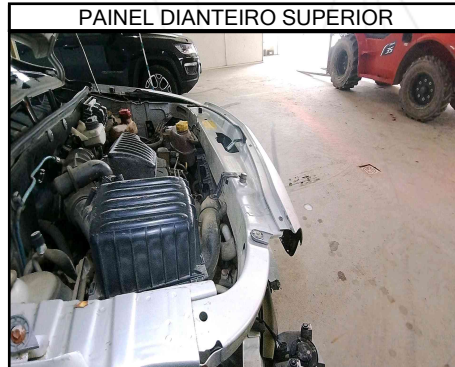
| PAINEL DIANTEIRO SUPERIOR | | DANIFICADO(A) |

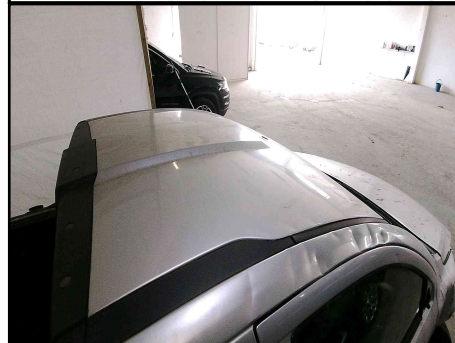
AIR BAG VOLANTE E PAINEL ACIONADO, HODÔMETRO DESLIGADO, CAIXA DE ESTEPE DANIFICADO(A), CAIXAS DE RODA DIANTEIRAS (DIR/ESQ) DANIFICADO(A), CAIXA DE RODA TRASEIRA DIREITA DANIFICADO(A), COLUNA A DIREITA DANIFICADO(A), COLUNA CENTRAL DIREITA DANIFICADO(A), LONGARINAS DIANTEIRAS (DIR/ESQ) DANIFICADO(A), PAINEL DIANTEIRO SUPERIOR DANIFICADO(A), TETO DANIFICADO(A), VEÍCULO POSSUI ENGATE
