**CLIENTE**

Cliente  
**BANCO BRADESCO FINANCIAMENTOS S**

**DADOS DO VEÍCULO**

| ANO FABRICAÇÃO | ANO MODELO | MOTOR BIN | <b>VOLKSWAGEN GOL 10 GIV</b> | COR |

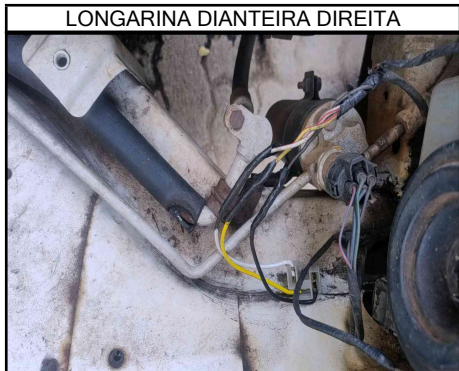
| LONGARINA DIANTEIRA DIREITA | | REPARADO(A) |

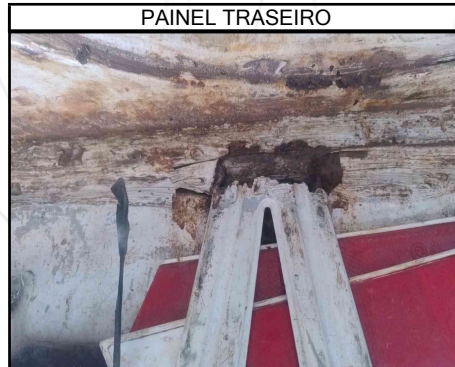
CAIXA DE AR ESQUERDA DANIFICADA, CAIXA DE AR DIREITA DANIFICADA, COLUNA CENTRAL DIREITA DANIFICADA, LONGARINA DIANTEIRA DIREITA REPARADA, PAINEL DIANTEIRO SUPERIOR REPARADO, PAINEL TRASEIRO DANIFICADO. LAUDO REALIZADO PARA COMERCIALIZAÇÃO DE VEÍCULO EM PÁTIO DE LEILÃO, SEM QUE TENHAMOS ACESSO A ORIGEM DE POSSÍVEIS OU EVENTUAIS SINISTROS PROVENIENTES DE ENCHENTE OU QUALQUER OUTRA NATUREZA, OS QUAIS PODEM GERAR EVENTUAIS RECOMPRAS OU PROCESSOS.

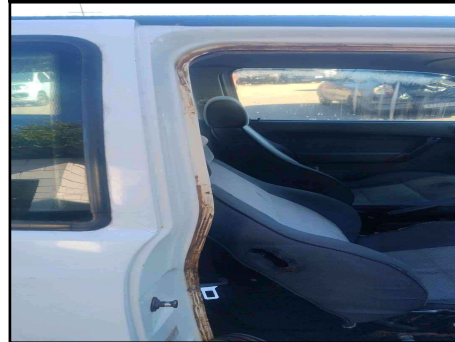
| COLUNA CENTRAL DIREITA | | DANIFICADO(A) |

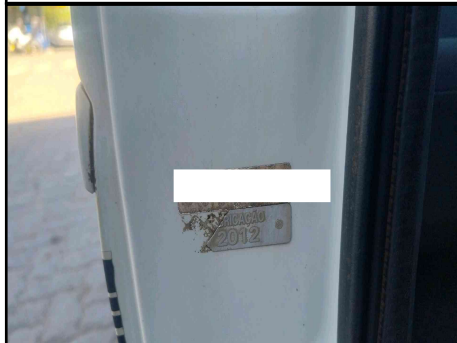
ETIQUETA ETA COLUNA

| ETIQUETA ETA DA COLUNA | | DANIFICADA |

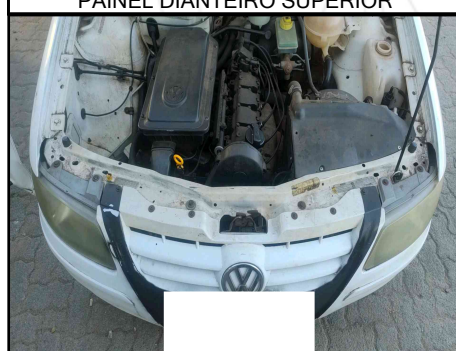
| PAINEL DIANTEIRO SUPERIOR | | REPARADO(A) |

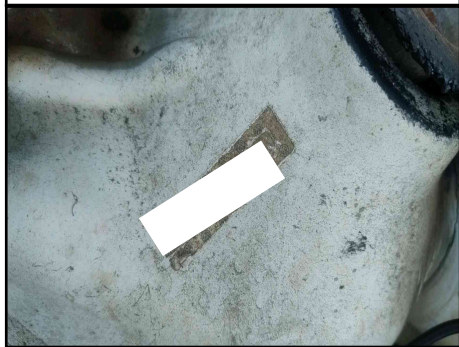
ETIQUETA ETA COMPARTIMENTO  
MOTOR

| ETIQUETA ETA DO MOTOR | | COM NUMERAÇÃO ILEGÍVEL OU INCOMPLETA |

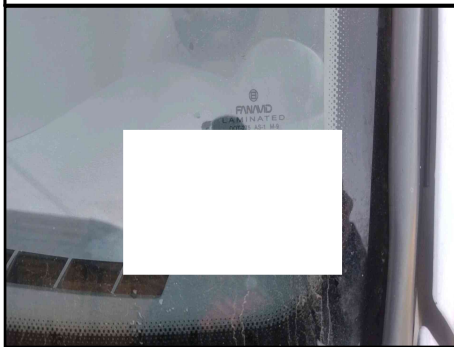
GRAVAÇÃO VIDRO PARABRISA

| GRAVAÇÃO DO VIDRO DO PARA-BRISA | | SEM GRAVAÇÃO |

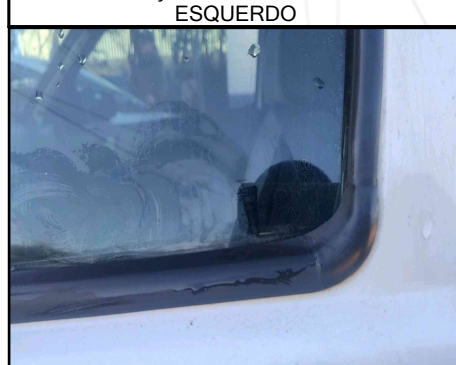
GRAVAÇÃO VIDRO DIANTEIRO  
ESQUERDO

| GRAVAÇÃO DO VIDRO DIANTEIRO ESQUERDO | | SEM GRAVAÇÃO |

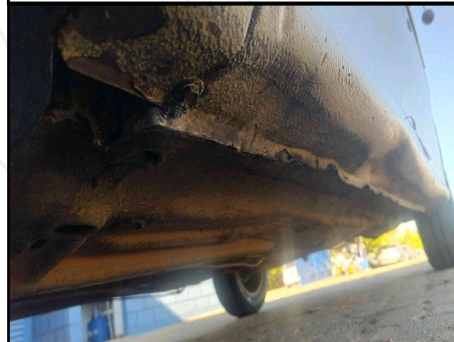
**CAIXA DE AR/ SOLEIRA ESQUERDA**

| CAIXA DE AR ESQUERDA | | DANIFICADO(A) |
