Cliente  
**VIP LEILÕES GESTÃO E LOGÍSTICA**

**DADOS DO VEÍCULO**

| PLACA | CHASSI | CHASSI BIN | MARCA/MODELO |
|---|---|---|---|
| <b>TGR3J24</b> | <b>LC0C74C44S5009715</b> | <b>LC0C74C44S5009715</b> | <b>I BYD BYD SONG PRO GS DM</b> |

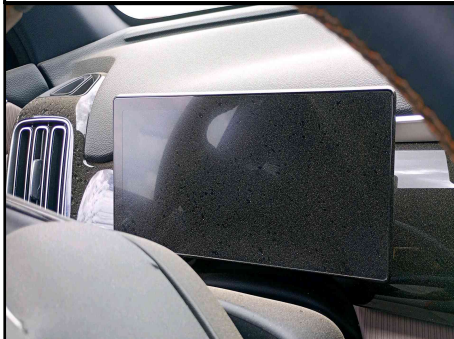
**AIR BAG VOLANTE E PAINEL ACIONADO, HODÔMETRO DESLIGADO, CAIXA DE RODA DIANTEIRA DIREITA DANIFICADO(A), GRAVAÇÃO VIDRO DIANTEIRO ESQUERDO DANIFICADO(A), LONGARINAS DIANTEIRAS (DIR/ESQ) DANIFICADO(A), PAINEL DIANTEIRO SUPERIOR DANIFICADO(A)**

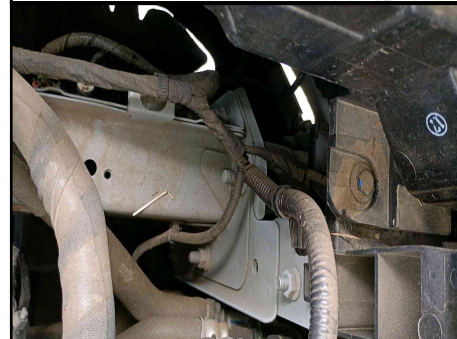
| LONGARINA DIANTEIRA ESQUERDA | ⚠ | DANIFICADO(A) |

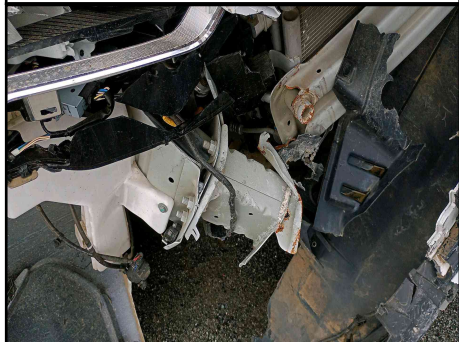
| LONGARINA DIANTEIRA DIREITA | ⚠ | DANIFICADO(A) |

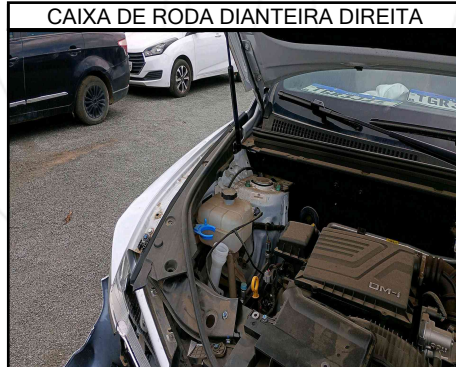
| CAIXA DE RODA DIANTEIRA DIREITA | | DANIFICADO(A) |

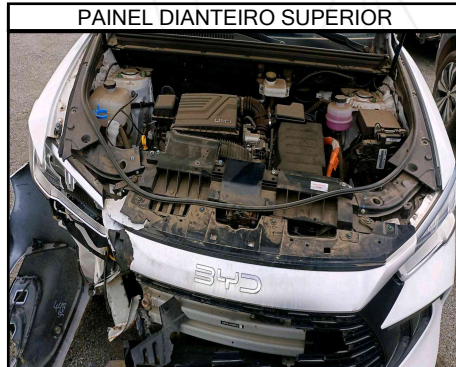
| PAINEL DIANTEIRO SUPERIOR | | DANIFICADO(A) |

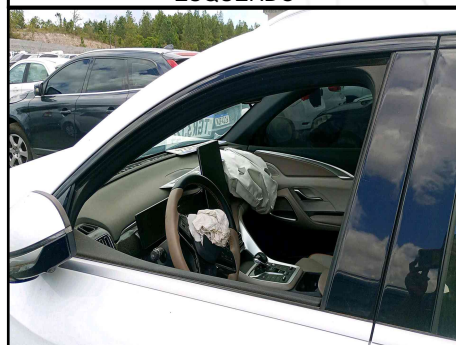
GRAVAÇÃO VIDRO DIANTEIRO  
ESQUERDO

| GRAVAÇÃO DO VIDRO DIANTEIRO ESQUERDO | ⚠ | DANIFICADO(A) |
