Cliente  
**VIP LEILÕES GESTÃO E LOGÍSTICA**

| JBN4H21 | 96PZREF11NFS00817 | 96PZREF11NFS00817 | KAWASAKI Z900 | |
| 2022 | 2022 | ZR900BES05478 | ZR900BES05478 | AZUL |
| ILHOTA | SC | SC | CARSTENS - JOINVILE - SC | |

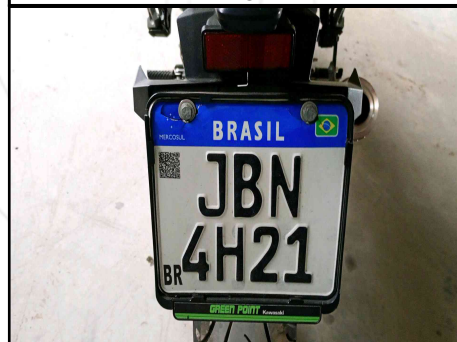
| CONDIÇÃO DA PLACA | | DANIFICADA |

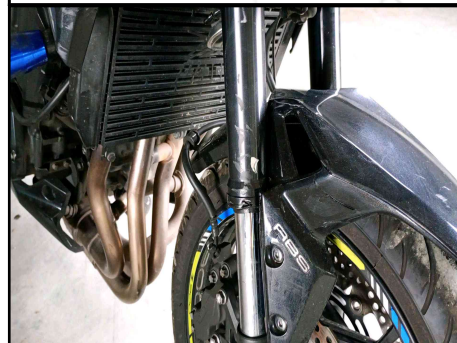
**QUADRO (CHASSI) AVARIADO**  
**CARENAGEM DIANTEIRA DIREITA DANIFICADO(A)**  
**FAROL/BLOCO ÓPTICO DANIFICADO(A)**  
**GARFO DIANTEIRO DIREITO DANIFICADO(A)**  
**MESA INFERIOR SUSPENSÃO DIANTEIRA DANIFICADO(A)**  
**TANQUE DANIFICADO(A)**  
**PANORAMICA MOTOR DIREITA PEÇAS DANIFICADAS**

| GARFO DIANTEIRO DIREITO | | DANIFICADO(A) |

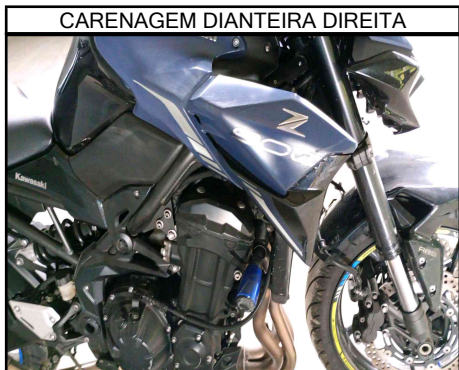
CARENAGEM DIANTEIRA DIREITA

| CARENAGEM DIREITA | | DANIFICADO(A) |

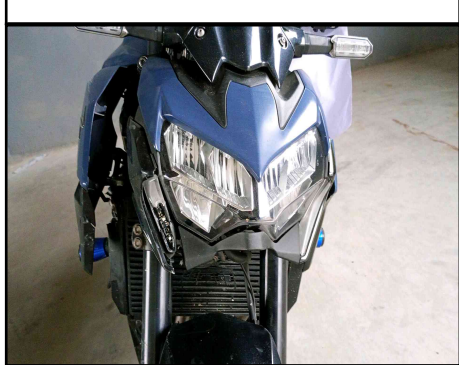
FAROL/BLOCO ÓPTICO

| FAROL / BLOCO ÓPTICO | | DANIFICADO(A) |

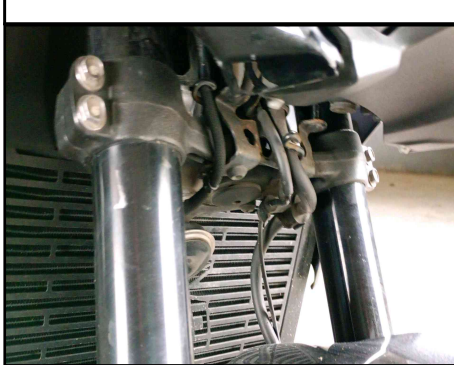
MESA INFERIOR SUSPENSÃO DIANTEIRA

| MESA INFERIOR | | DANIFICADO(A) |

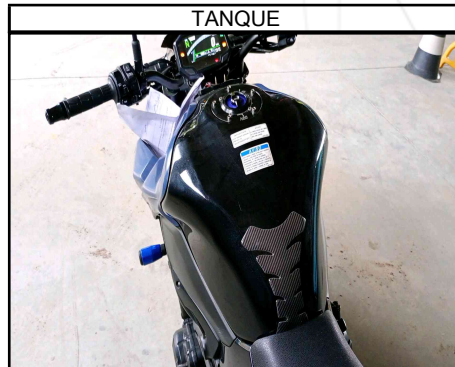
| TANQUE | | DANIFICADO(A) |
