Cliente  
**CARBUY AUTOMOTIVE BUSINESS LTDA**

**DADOS DO VEÍCULO**

| <b>2014</b> | <b>2015</b> | | <b>VOLVO/FH 500 6X4T</b> | <b>PRATA</b> |

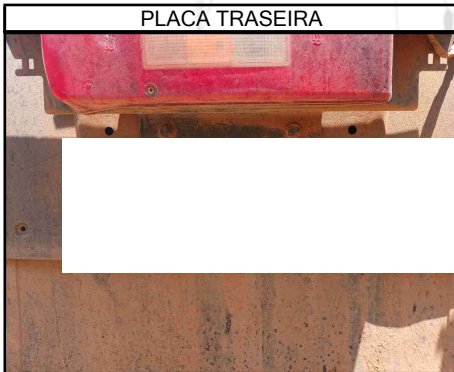
| PLACA TRASEIRA | | DANIFICADO(A) |

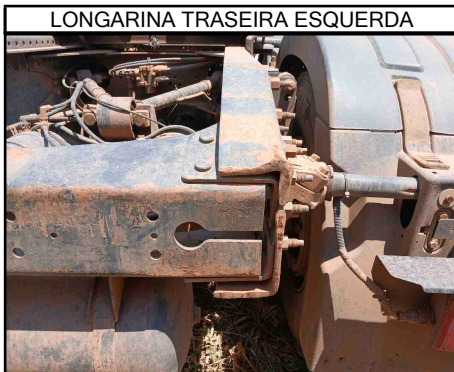
| LONGARINA TRASEIRA ESQUERDA | | DANIFICADO(A) |

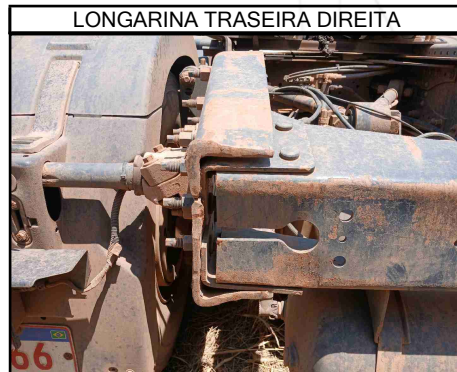
| LONGARINA TRASEIRA DIREITA | | DANIFICADO(A) |

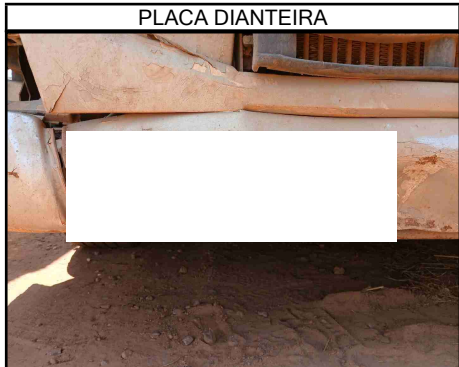
| PLACA DIANTEIRA | | DANIFICADA |

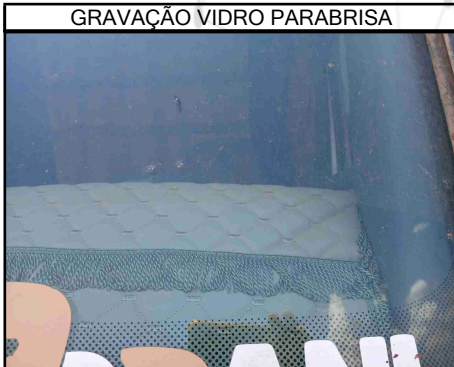
GRAVAÇÃO VIDRO PARABRISA

| GRAVAÇÃO DO VIDRO DO PARA-BRISA | | SEM GRAVAÇÃO |
