Cliente  
**BANCO BRADESCO FINANCIAMENTOS S.A.**

**DADOS DO VEÍCULO**

| | | | <b>222443 STRADA</b> | |
| | | | <b>ENDURANCE CS</b> | |

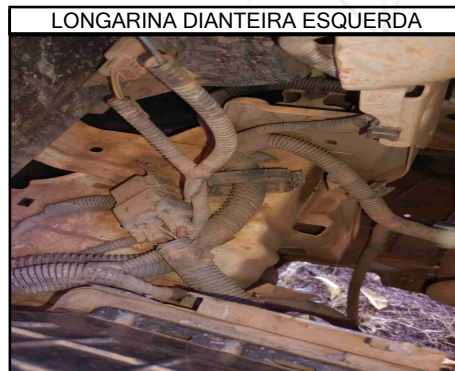
AIR BAG NAO AVALIADO  
CAIXA DE AR/SOLEIRA DIREITA DANIFICADO(A)  
CAIXA DE RODA DIANTEIRA DIREITA DANIFICADO(A)  
LONGARINA DIANTEIRA DIREITA DANIFICADO(A)  
LONGARINA DIANTEIRA ESQUERDA DANIFICADO(A)  
PAINEL DIANTEIRO SUPERIOR DANIFICADO(A)  
ETIQUETA ETA COMPARTIMENTO MOTOR AUSENTE

| LONGARINA DIANTEIRA ESQUERDA | | DANIFICADO(A) |

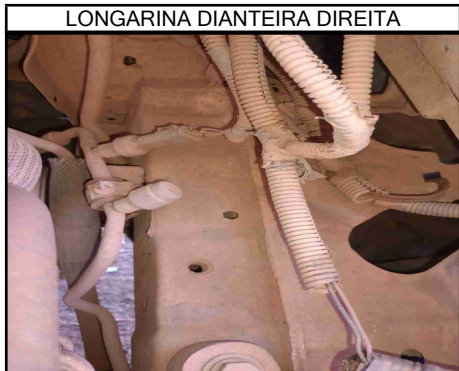
| LONGARINA DIANTEIRA DIREITA | | DANIFICADO(A) |

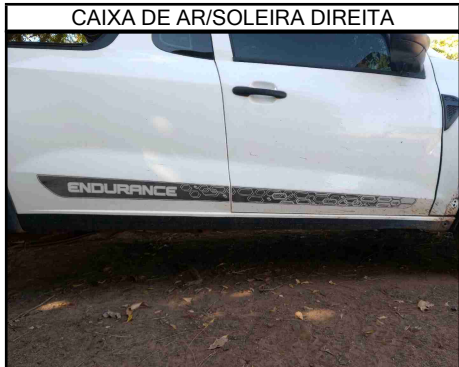
CAIXA DE AR/SOLEIRA DIREITA

| CAIXA DE AR DIREITA | | DANIFICADO(A) |

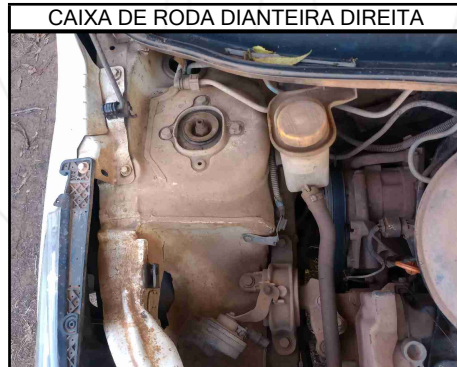
| CAIXA DE RODA DIANTEIRA DIREITA | | DANIFICADO(A) |

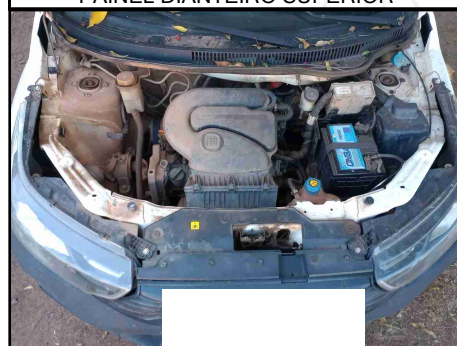
| PAINEL DIANTEIRO SUPERIOR | | DANIFICADO(A) |

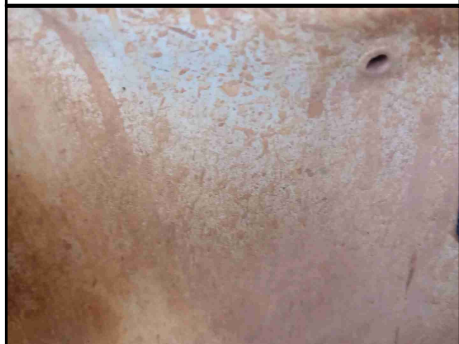
ETIQUETA ETA COMPARTIMENTO MOTOR

| ETIQUETA ETA DO MOTOR | | AUSENTE |
