Cliente  
**CARBUY AUTOMOTIVE BUSINESS LTDA**

| ANO FABRICAÇÃO | ANO MODELO | MOTOR BIN | <b>FIAT UNO ATTRACTIVE 1.0</b> | COR |

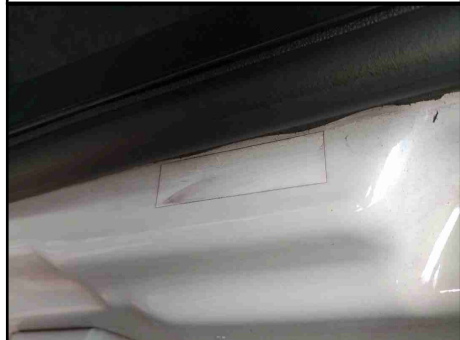
ETIQUETA ETA COLUNA

| ETIQUETA ETA DA COLUNA | | COM NUMERAÇÃO ILEGÍVEL OU INCOMPLETA |

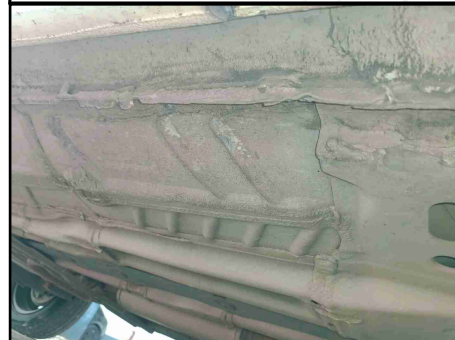
| ASSOALHO CENTRAL DIREITO | | DANIFICADO(A) |

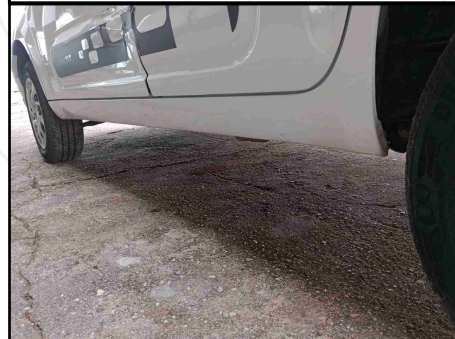
CAIXA DE AR/ SOLEIRA ESQUERDA

| CAIXA DE AR ESQUERDA | | DANIFICADO(A) |
