Dt. Vistoria: 10/08/2026

Local: HUB (PE)

Placa: SNU6A45 Marca: VOLKSWAGEN Modelo: 26.260 (CONSTELLATION ROBUST E6 6X2 3E) Cód. Molicar: 05110314-0  
Chassi: 9536B8TD8RR071792 Motor: 2096835A126834 Cor: Branca Portas: 2 Ano/Modelo: 2023 / 2024  
Chassi BIN: 9536B8TD8RR071792 Motor BIN: 2096835A126834 Cor BIN: BRANCA Combustível BIN: DIESEL  
Câmbio: MANUAL Combustível: Diesel Renavam: 01376525078 KM: Digital N/V Cód. Fipe: 515193-7

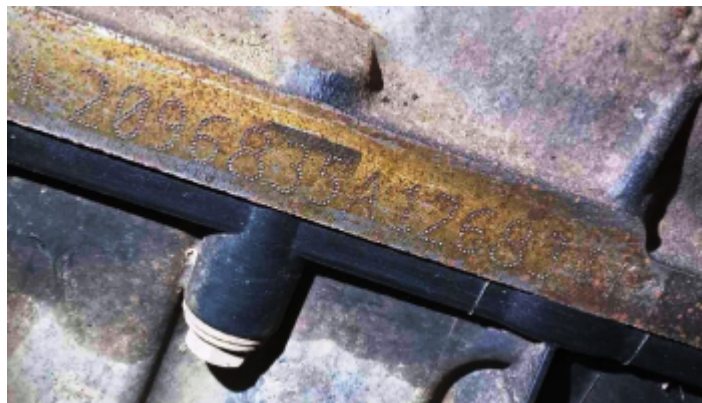
Foto do número do motor : 2096835A126834

NÃO FOI POSSIVEL VERIFICA MOTOR E NUMERAÇÃO IDENTIFICADORA DO MOTOR DEVIDO A COLISÃO.

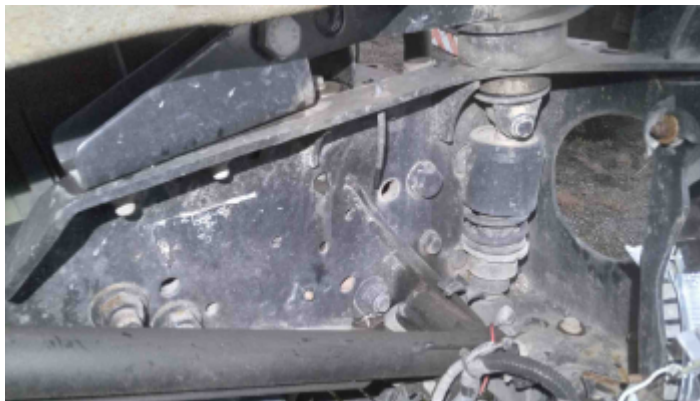
CABINE DANIFICADA DEVIDO A COLISÃO, NECESSÁRIO SUBSTITUIÇÃO;  
LONGARINAS DIANTEIRAS DANIFICADAS;  
CHASSI AMOLGADO DEVIDO A COLISÃO;

Detalhe da Avaria

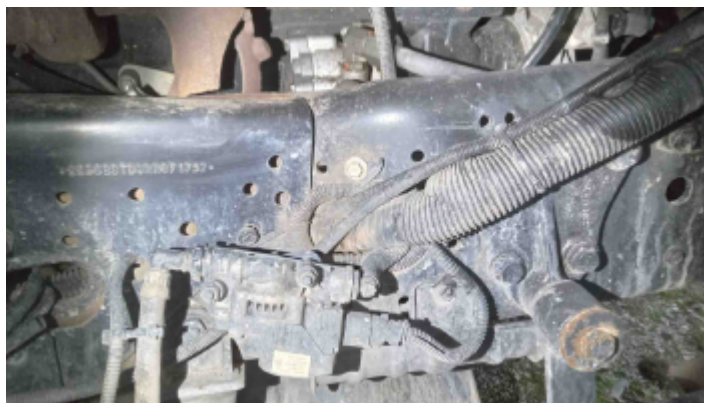
Detalhe da Avaria

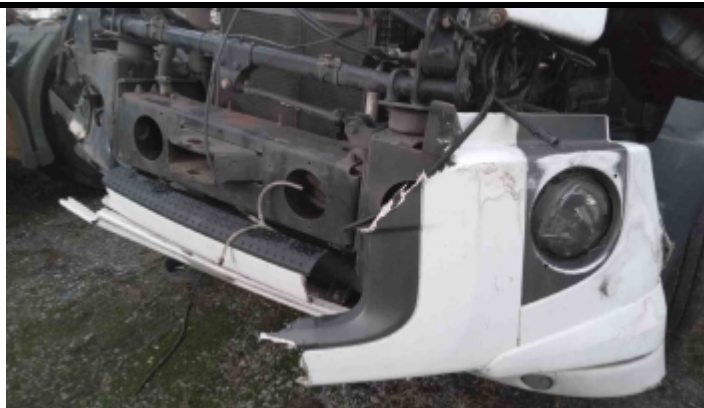
Foto Avaria Pára-Choque Dianteiro

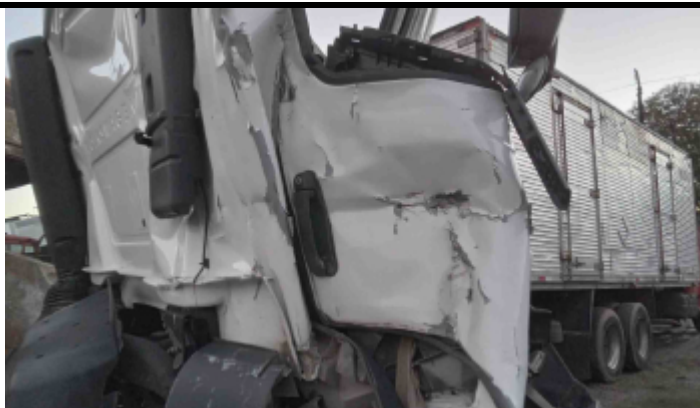
Foto Avaria Porta Direita Dianteira

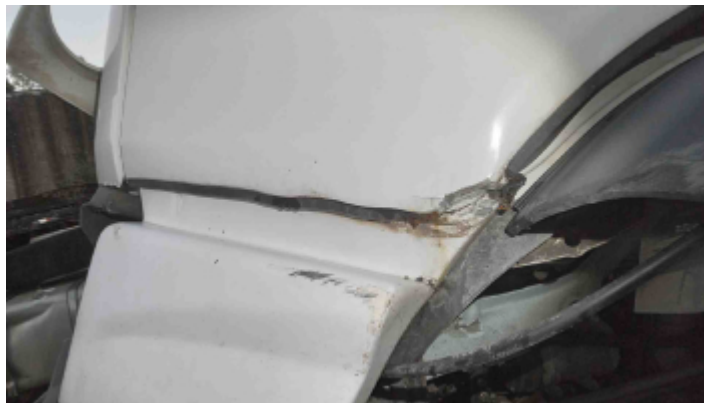
Foto Avaria Porta Esquerda Dianteira

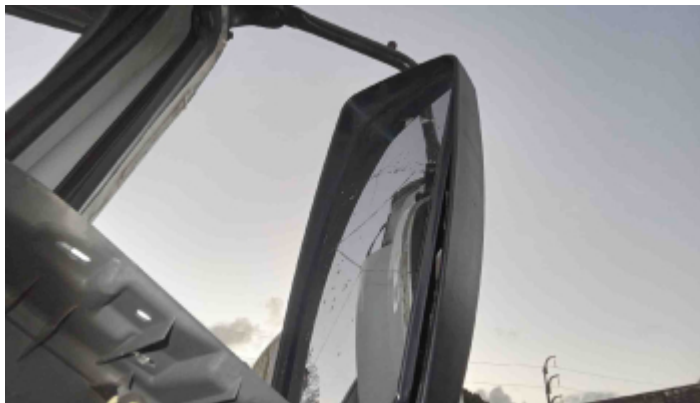
Foto Avaria Retrovisor Direito

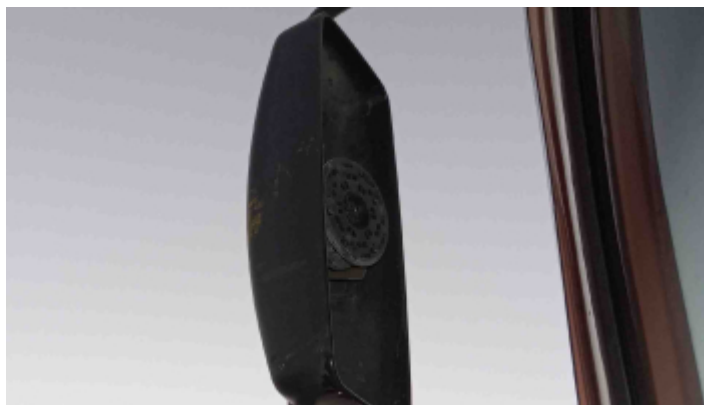
Foto Avaria Retrovisor Esquerdo
