Cliente  
**CARBUY AUTOMOTIVE BUSINESS LTDA**

**DADOS DO VEÍCULO**

| | | | <b>YAMAHA XTZ 250 LANDER</b> | |

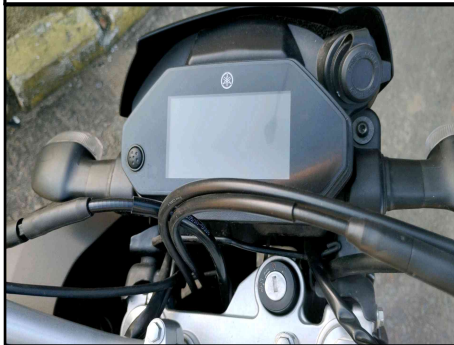
HODÔMETRO

**HODÔMETRO INACESSÍVEL**  
**CARENAGEM DIANTEIRA DIREITA DANIFICADO(A)**

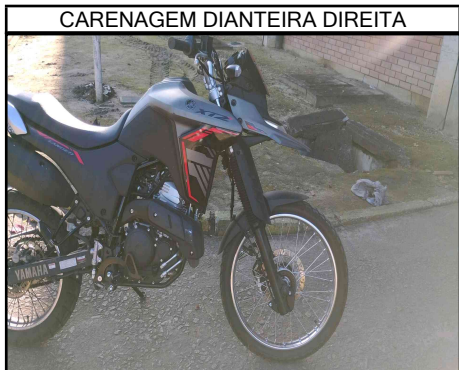
CARENAGEM DIANTEIRA DIREITA

| CARENAGEM DIREITA | | <b>DANIFICADO(A)</b> |
