Cliente
BANCO BRADESCO FINANCIAMENTOS S

PLACA	CHASSI	CHASSI BIN	MARCA/MODELO	
			I/PEUGEOT 208 LIKE MT	
ANO FABRICAÇÃO	ANO MODELO	MOTOR BIN	MOTOR OBSERVADO	COR
2022	2023			BRANCA
COMBUSTÍVEL			KILOMETRAGEM	RENAVAM
ALCOOL/GASOLINA			38877	
CIDADE VISTORIA	ESTADO VISTORIA	UF VISTORIA	PATIO VISTORIA	
BELÉM	PA	PA

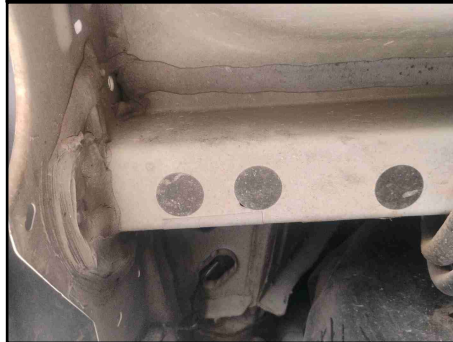
LONGARINA TRASEIRA ESQUERDA

CAIXA DE ESTEPE - PAINEL TRASEIRO, DANOS/REPAROS
CAIXAS DE AR - SOLEIRA ESQUERDA, DANOS/REPAROS
COLUNA B-C ESQUERDA, DANOS/REPAROS
LONGARINA TRASEIRA DIREITA, DANOS/REPAROS
LONGARINA TRASEIRA ESQUERDA, DANOS/REPAROS

LEVES DANOS/REPAROS
LONGARINA TRASEIRA PASSAGEIRO

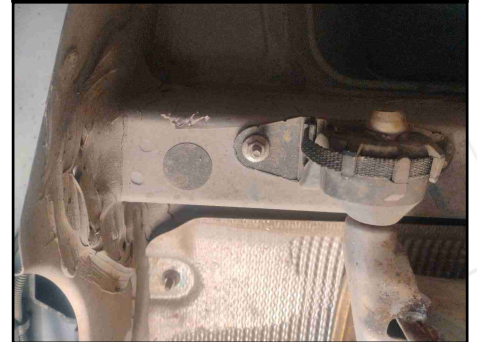
LONGARINA TRASEIRA DIREITA

LEVES DANOS/REPAROS

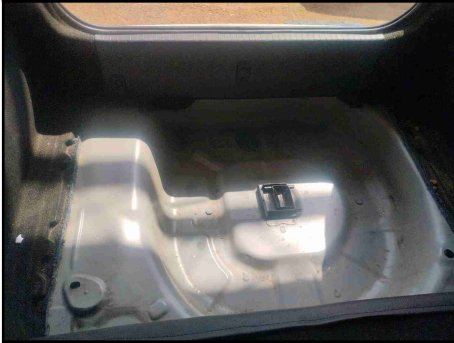
CAIXA DE ESTEPE - PAINEL TRASEIRO

LEVES DANOS/REPAROS
PAINEL DIANTEIRO SUPERIOR

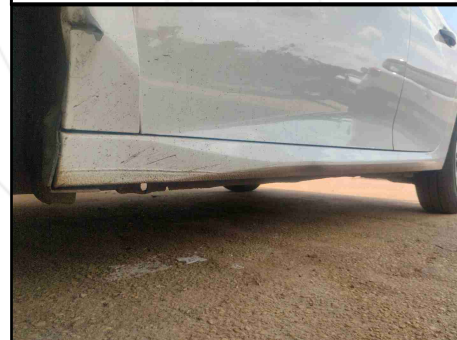
CAIXAS DE AR - SOLEIRA ESQUERDA

LEVES DANOS/REPAROS
CAIXA DE AR / SOLEIRA DIREITA

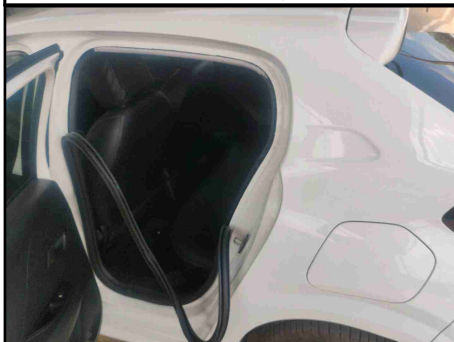
COLUNA B-C ESQUERDA

COLUNA A-B MOTORISTA	 	
COLUNA B-C MOTORISTA	 	LEVES DANOS/REPAROS
COLUNA A-B PASSAGEIRO	 	
COLUNA B-C PASSAGEIRO
