CLIENTE

Cliente
BANCO BRADESCO FINANCIAMENTOS S

DADOS DO VEÍCULO

PLACA	CHASSI	CHASSI BIN	MARCA/MODELO	
			FORD FIESTA HA 15L S	
ANO FABRICAÇÃO	ANO MODELO	MOTOR BIN	MOTOR OBSERVADO	COR
2014	2015			BRANCA
COMBUSTÍVEL			KILOMETRAGEM	RENAVAM
ALCO/GASOL			181418	
CIDADE VISTORIA	ESTADO VISTORIA	UF VISTORIA	PATIO VISTORIA	
PAULISTA	PE	PE

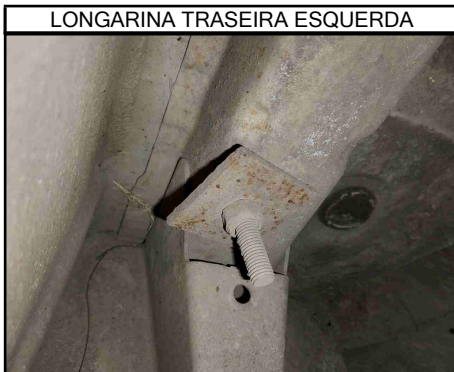
CAIXA DE ESTEPE - PAINEL TRASEIRO LEVES DANOS/REPAROS / VEÍCULO POSSUI KIT GNV / LONGARINA TRASEIRA DIREITA LEVES DANOS/REPAROS / LONGARINA TRASEIRA ESQUERDA LEVES DANOS/REPAROS / PAINEL DIANTEIRO SUPERIOR LEVES DANOS/REPAROS

LONGARINA TRASEIRA MOTORISTA

LEVES DANOS/REPAROS
LONGARINA TRASEIRA PASSAGEIRO

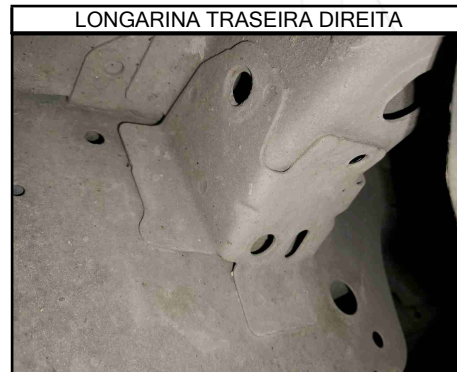
LONGARINA TRASEIRA DIREITA

LEVES DANOS/REPAROS

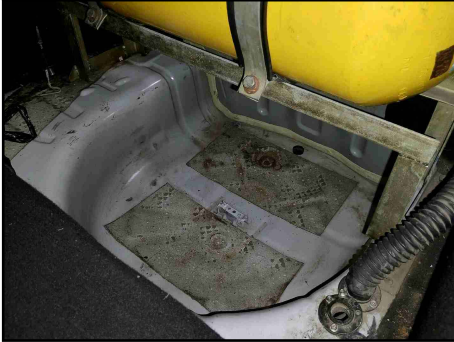
CAIXA DE ESTEPE - PAINEL TRASEIRO

LEVES DANOS/REPAROS
PAINEL DIANTEIRO SUPERIOR

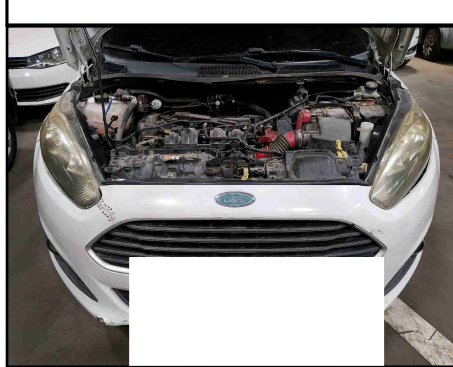
PAINEL DIANTEIRO SUPERIOR

LEVES DANOS/REPAROS
CAIXA DE AR / SOLEIRA ESQUERDA
