**CLIENTE**

Cliente  
**BANCO BRADESCO FINANCIAMENTOS S**

**DADOS DO VEÍCULO**

| | | | <b>CHEVROLET ONIX PLUS</b> |

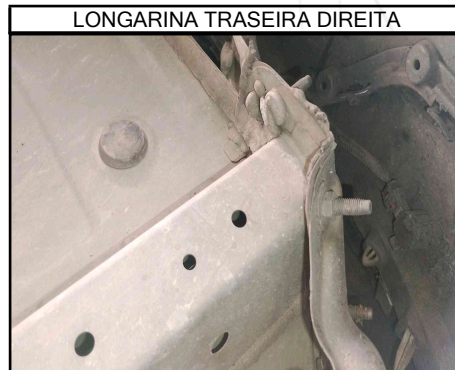
**LONGARINA TRASEIRA DIREITA DANIFICADA.**  
LAUDO REALIZADO PARA COMERCIALIZAÇÃO DE VEÍCULO EM PÁTIO DE LEILÃO, SEM QUE TENHAMOS ACESSO A ORIGEM DE POSSÍVEIS OU EVENTUAIS SINISTROS PROVENIENTES DE ENCHENTE OU QUALQUER OUTRA NATUREZA, OS QUAIS PODEM GERAR EVENTUAIS RECOMPRAS OU PROCESSOS.

| LONGARINA TRASEIRA DIREITA | | <b>DANIFICADO</b> |
