Cliente  
**BANCO BRADESCO FINANCIAMENTOS S.A.**

**DADOS DO VEÍCULO**

| <b>2022</b> | <b>2023</b> | | <b>RENAULT OROCH PRO 16</b> |

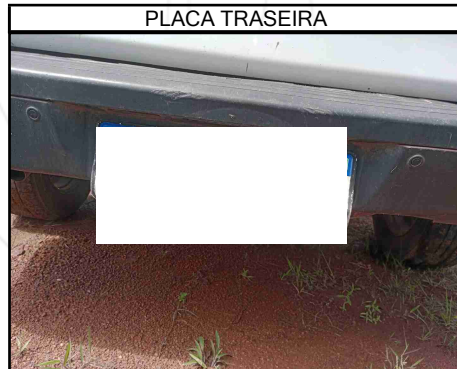
| PLACA TRASEIRA | | DANIFICADO(A) |

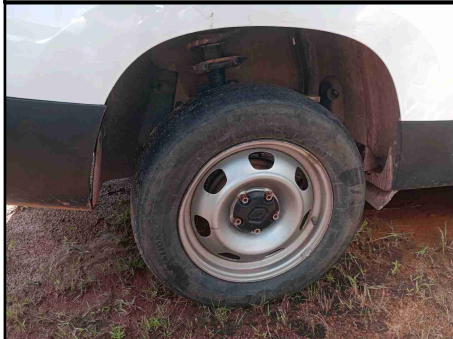
| CAIXA DE RODA TRASEIRA DIREITA | | DANIFICADO(A) |

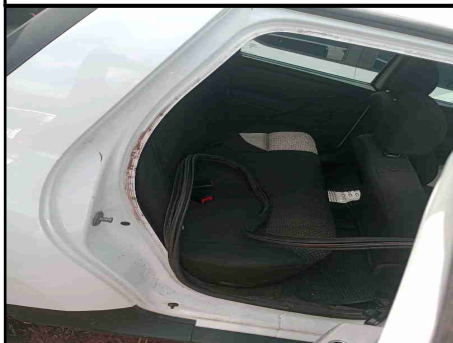
| COLUNA C DIREITA | | DANIFICADO(A) |

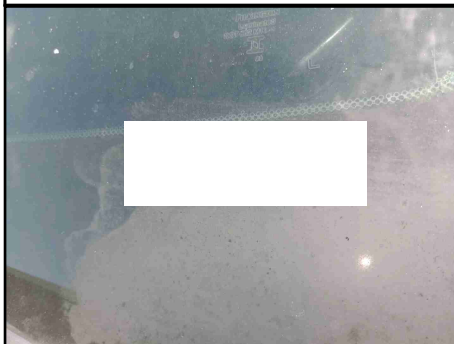
GRAVAÇÃO VIDRO PARABRISA

| GRAVAÇÃO DO VIDRO DO PARA-BRISA | | REMARCATO |

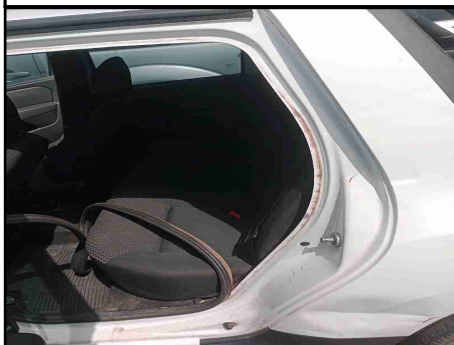
| COLUNA C ESQUERDA | | DANIFICADO(A) |

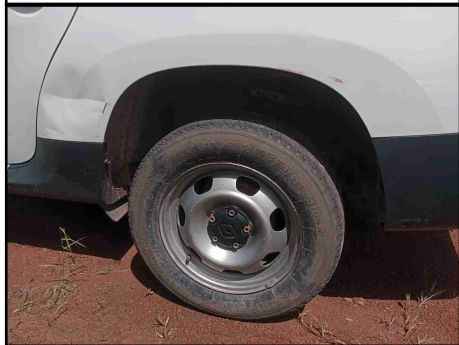
**CAIXA DE RODA TRASEIRA ESQUERDA**

| CAIXA DE RODA TRASEIRA ESQUERDA | | DANIFICADO(A) |

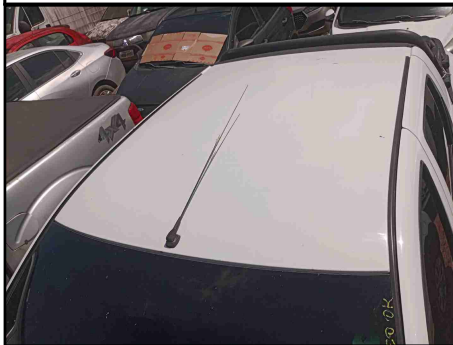
**TETO**

GRAVAÇÃO VIDRO PARABRISA REMARCADO  
CAIXA DE RODA TRASEIRA DIREITA DANIFICADO(A)  
CAIXA DE RODA TRASEIRA ESQUERDA DANIFICADO(A)  
COLUNA C DIREITA DANIFICADO(A)  
COLUNA C ESQUERDA DANIFICADO(A)  
PLACA TRASEIRA DANIFICADO(A)  
TETO DANIFICADO(A)
