Cliente  
**BANCO BRADESCO FINANCIAMENTOS S.A.**

**DADOS DO VEÍCULO**

| | | | <b>FIAT UNO MILLE<br/>ECONOMY</b> | |

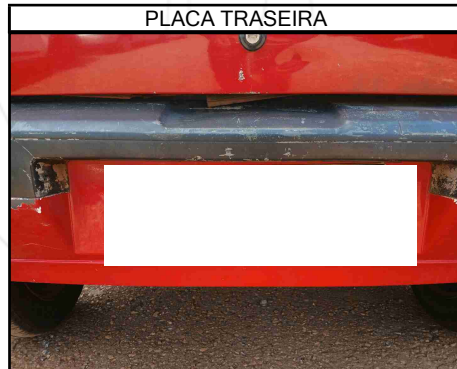
| PLACA TRASEIRA | | DANIFICADO(A) |

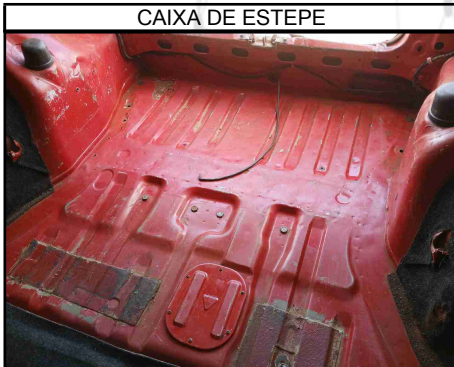
**CAIXA DE ESTEPE DANIFICADA, CAIXA DE RODA DIANTEIRA ESQUERDA DANIFICADA, COLUNA CENTRAL DIREITA DANIFICADA, PAINEL TRASEIRO DANIFICADO, TETO DANIFICADO.**

| CAIXA DE ESTEPE | | DANIFICADO |

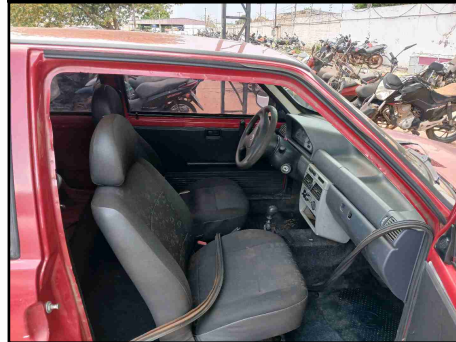
| COLUNA CENTRAL DIREITA | | DANIFICADO(A) |

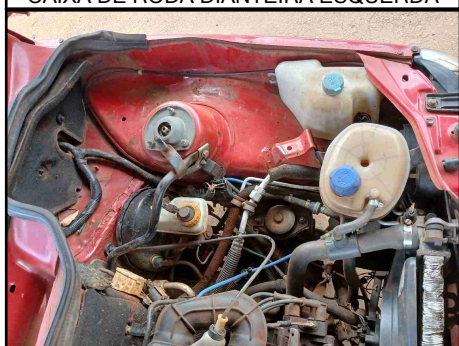
| CAIXA DE RODA DIANTEIRA ESQUERDA | | DANIFICADO(A) |

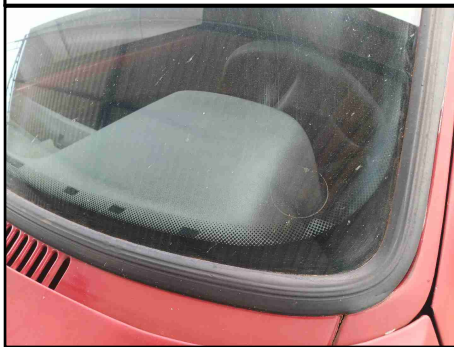
GRAVAÇÃO VIDRO PARABRISA

| GRAVAÇÃO DO VIDRO DO PARA-BRISA | | SEM GRAVAÇÃO |
