CLIENTE

DADOS DO VEÍCULO

PLACA	CHASSI	CHASSI BIN	MARCA/MODELO HYUNDAI HB20 10M COMFOR	COR PRATA
ANO FABRICAÇÃO 2016	ANO MODELO 2017	MOTOR BIN	MOTOR OBSERVADO	RENAVAM
COMBUSTÍVEL ALCO/GASOL			KILOMETRAGEM INACESSÍVEL	
CIDADE VISTORIA PAULISTA	ESTADO VISTORIA PE	UF VISTORIA PE	PATIO VISTORIA

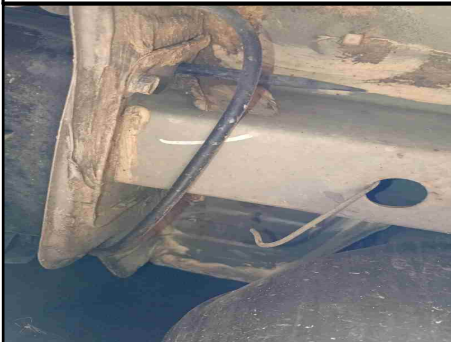
LONGARINA TRASEIRA ESQUERDA

CAIXA DE ESTEPE LEVES DANOS/REPAROS, CAIXA DE AR DIREITA LEVES DANOS/REPAROS, CAIXA DE RODA DIANTEIRA DIREITA LEVES DANOS/REPAROS, LONGARINA DIANTEIRA DIREITA LEVES DANOS/REPAROS, LONGARINAS TRASEIRA DIREITA E ESQUERDA LEVES DANOS/REPAROS.
LAUDO REALIZADO PARA COMERCIALIZAÇÃO DE VEÍCULO EM PÁTIO DE LEILÃO, SEM QUE TENHAMOS ACESSO A ORIGEM DE POSSÍVEIS OU EVENTUAIS SINISTROS PROVENIENTES DE ENCHENTE OU QUALQUER OUTRA NATUREZA, OS QUAIS PODEM GERAR EVENTUAIS RECOMPRA OU PROCESSOS.

LEVES DANOS/REPAROS
LONGARINA TRASEIRA MOTORISTA

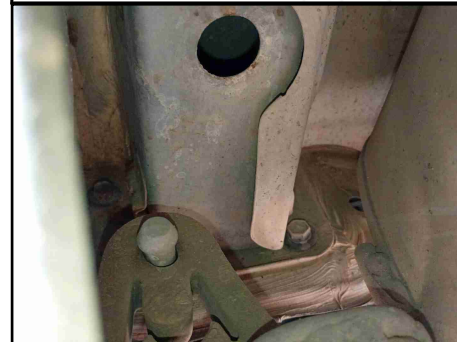
LONGARINA TRASEIRA DIREITA

LEVES DANOS/REPAROS
LONGARINA TRASEIRA PASSAGEIRO

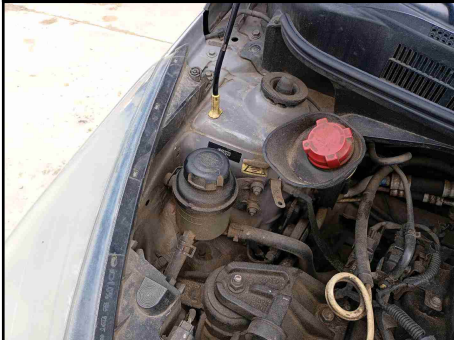
CAIXAS DE RODA DIANTEIRA DIREITA

LEVES DANOS/REPAROS
CAIXA DE RODA DIANTEIRA ESQUERDA
