Cliente  
**BANCO BRADESCO FINANCIAMENTOS S.A.**

| | | | <b>152449 PALIO FIRE (NACIONAL)</b> | |
| <b>2015</b> | <b>2016</b> | | | <b>BRANCA</b> |

CAIXA DE AR/ SOLEIRA ESQUERDA DANIFICADO(A)+ CAIXA DE AR/SOLEIRA DIREITA DANIFICADO(A)+ CAIXA DE ESTEPE DANIFICADO+ CXS DE RODA DIANTEIRA DANIFICADAS+ LONGARINAS DANIFICADAS+ PAINEL TRASEIRO DANIFICADO

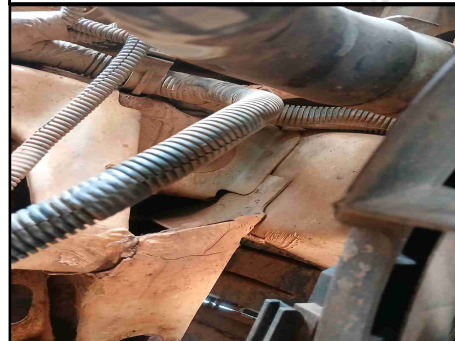
| LONGARINA DIANTEIRA ESQUERDA | | DANIFICADO(A) |

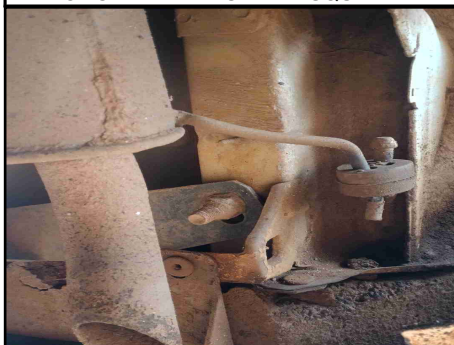
| LONGARINA TRASEIRA ESQUERDA | | DANIFICADO |

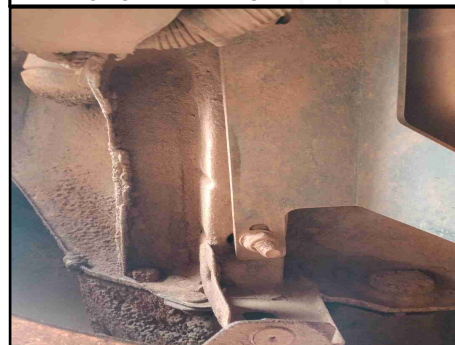
| LONGARINA TRASEIRA DIREITA | | DANIFICADO |

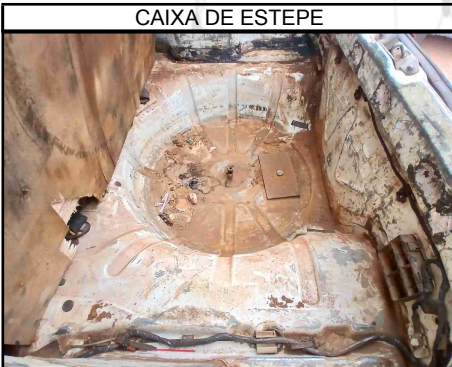
| CAIXA DE ESTEPE | | DANIFICADO |

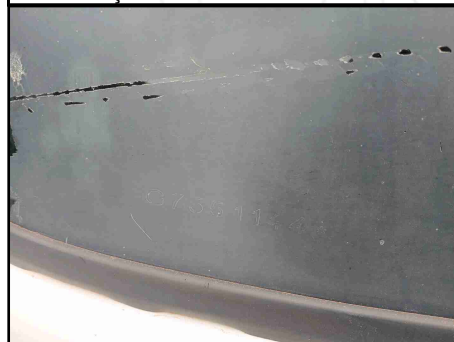
GRAVAÇÃO VIDRO TRASEIRO DIREITO

| GRAVAÇÃO DO VIDRO TRASEIRO DIREITO | | DANIFICADO(A) |

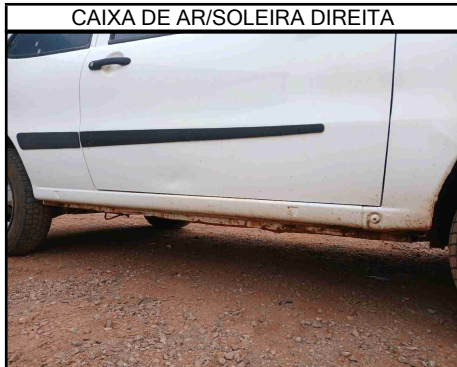
CAIXA DE AR/SOLEIRA DIREITA

| CAIXA DE AR DIREITA | | DANIFICADO(A) |

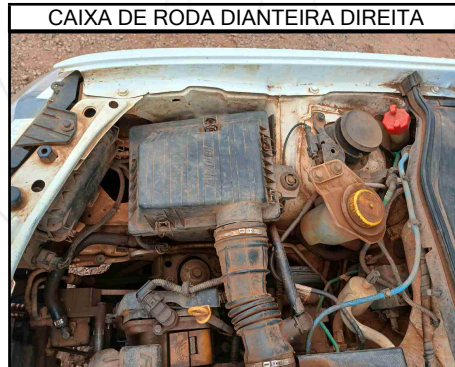
| CAIXA DE RODA DIANTEIRA DIREITA | | DANIFICADO(A) |

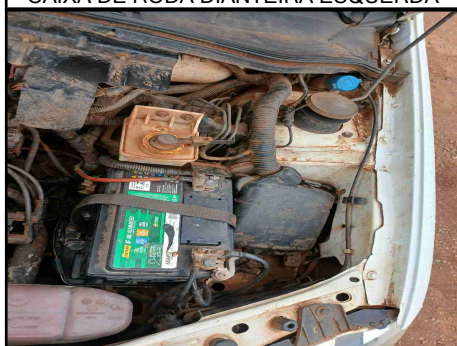
| CAIXA DE RODA DIANTEIRA ESQUERDA | | DANIFICADO(A) |

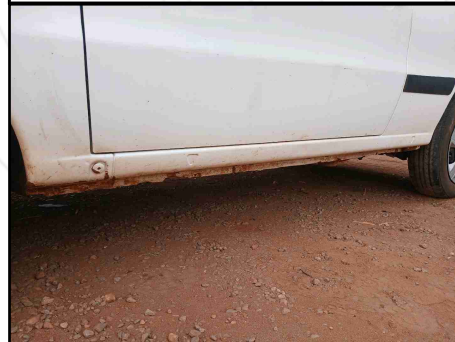
**CAIXA DE AR/ SOLEIRA ESQUERDA**

| CAIXA DE AR ESQUERDA | | DANIFICADO(A) |
