Cliente  
**CARBUY AUTOMOTIVE BUSINESS LTDA**

**DADOS DO VEÍCULO**

PLACA	CHASSI	CHASSI BIN	MARCA/MODELO	
ANO FABRICAÇÃO	ANO MODELO	MOTOR BIN	<b>FORD/FIESTA FLEX</b>	
<b>2011</b>	<b>2012</b>		MOTOR OBSERVADO	COR
COMBUSTÍVEL				<b>PRETA</b>
<b>ALCOOL/GASOLINA</b>			KILOMETRAGEM	RENAVAM
CIDADE VISTORIA	ESTADO VISTORIA	UF VISTORIA	<b>INACESSÍVEL</b>	
<b>CAMAÇARI</b>	<b>BA</b>	<b>BA</b>	PATIO VISTORIA

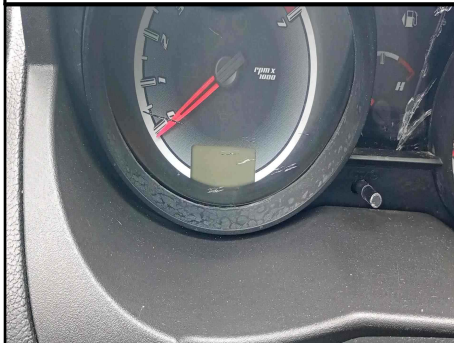
**CAIXAS DE RODA DIANTEIRA DIREITA LEVES DANOS/REPAROS / HODOMETRO INACESSÍVEL / LONGARINA DIANTEIRA DIREITA LEVES DANOS/REPAROS / LONGARINA DIANTEIRA ESQUERDA GRAVES DANOS/REPAROS / PAINEL DIANTEIRO SUPERIOR LEVES DANOS/REPAROS**

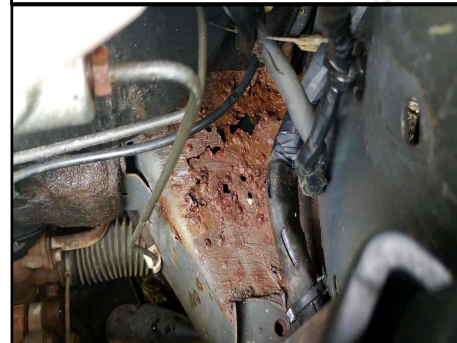
LONGARINA DIANTEIRA ESQUERDA

LONGARINA DIANTEIRA MOTORISTA	 	<b>GRAVES DANOS/REPAROS</b>
LONGARINA DIANTEIRA PASSAGEIRO	 	<b>LEVES DANOS/REPAROS</b>
LONGARINA TRASEIRA MOTORISTA	 	
LONGARINA TRASEIRA PASSAGEIRO
