Cliente  
**CARBUY AUTOMOTIVE BUSINESS LTDA**

| | | | <b>FORD KA SE PLUS 10 HA C</b> |

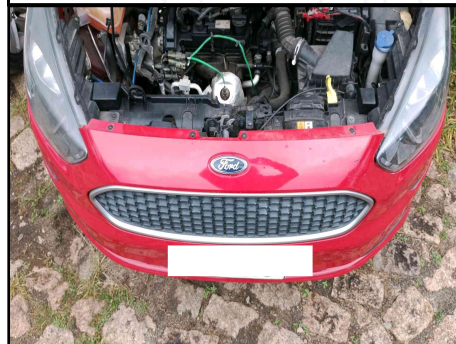
**PAINEL DIANTEIRO SUPERIOR REPARADO(A)**  
**CAIXA DE AR/ SOLEIRA ESQUERDA PEQUENO DANIFICADO(A)**

| PAINEL DIANTEIRO SUPERIOR | | REPARADO(A) |

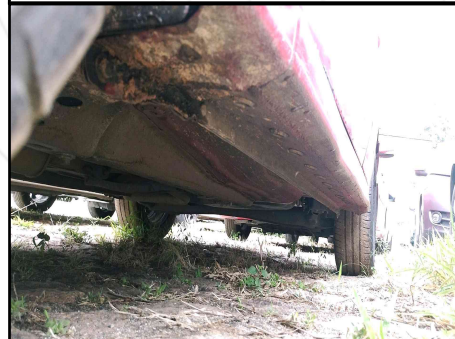
CAIXA DE AR/ SOLEIRA ESQUERDA

| CAIXA DE AR ESQUERDA | | DANIFICADO(A) |
