DADOS DO VEÍCULO

PLACA	CHASSI	CHASSI BIN	MARCA/MODELO	
ANO FABRICAÇÃO	ANO MODELO	MOTOR BIN	FIAT/PALIO FIRE	
2016	2016		MOTOR OBSERVADO	COR
COMBUSTÍVEL			ALCOOL/GASOLINA	BRANCA
			199853	RENAVAM
CIDADE VISTORIA	ESTADO VISTORIA	UF VISTORIA	PATIO VISTORIA	
ILHOTA	SC	SC

Observações:

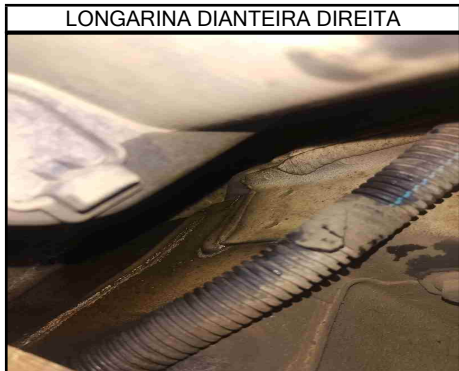
ETIQUETA ETA COLUNA AUSENTE
LATERAL ESQUERDA DANIFICADO
PAINEL DIANTEIRO SUPERIOR DANIFICADO
GRAVAÇÃO VIGIA TRASEIRO SEM GRAVÂÇÃO
ASSOALHO CENTRAL ESQUERDO DANIFICADO
LONGARINA DIANTEIRA DIREITA DANIFICADO

LONGARINA DIANTEIRA DIREITA	 	DANIFICADO(A)
LONGARINA DIANTEIRA ESQUERDA

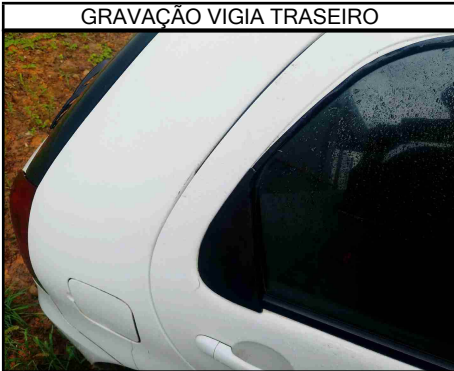
GRAVAÇÃO VIGIA TRASEIRO

NÚMERO DO CHASSI	 	
GRAVAÇÃO DO VIGIA TRASEIRO

SEM GRAVÂÇÃO
GRAVAÇÃO DO VIDRO TRASEIRO DIREITO

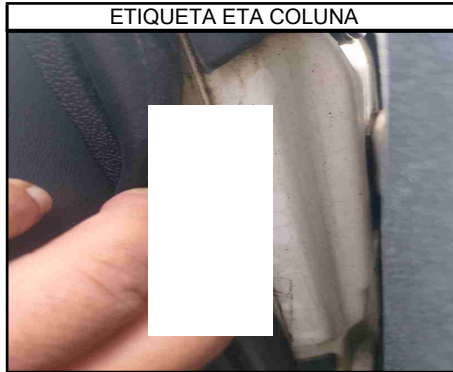
ETIQUETA ETA COLUNA

ETIQUETA ETA DA COLUNA

AUSENTE
ETIQUETA ETA DO ASSOALHO

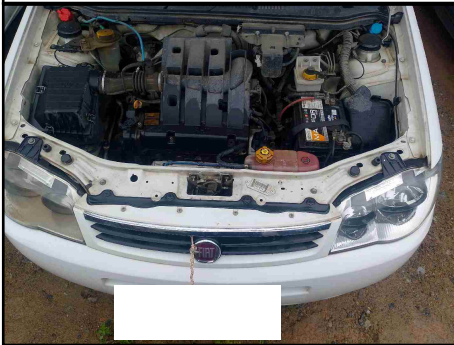
PAINEL DIANTEIRO SUPERIOR

DANIFICADO(A)
CAIXA DE AR ESQUERDA

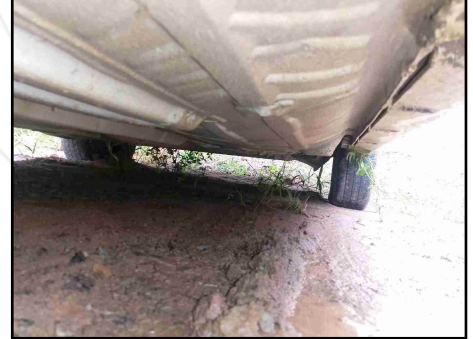
ASSOALHO CENTRAL ESQUERDO

DANIFICADO(A)
BLINDAGEM

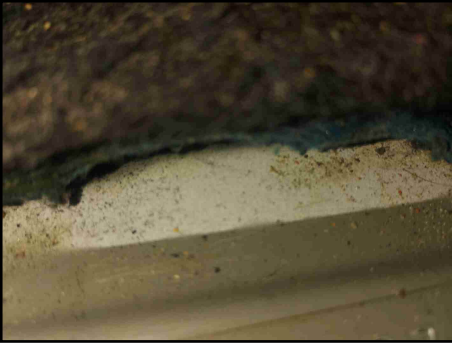
ETIQUETA ETA ASSOALHO

AUSENTE
NÚMERO DO MOTOR
