Cliente  
**CARBUY AUTOMOTIVE BUSINESS LTDA**

| | | | <b>CHEVROLET CHEV</b> | |
| | | | <b>TRACKER LTZ</b> | |

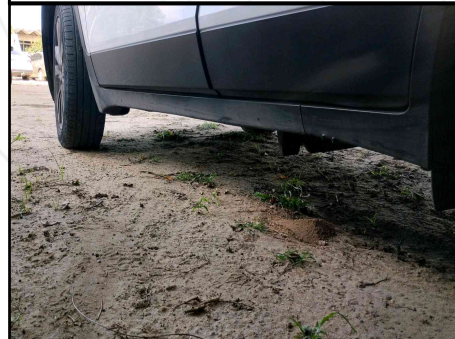
CAIXA DE AR/ SOLEIRA ESQUERDA

| CAIXA DE AR ESQUERDA | | DANIFICADO(A) |
