Cliente  
**VIP LEILÕES GESTÃO E LOGÍSTICA**

**DADOS DO VEÍCULO**

| PYP8E05 | 9C6RM0910G0002415 | 9C6RM0910G0002415 | YAMAHA/MT07 | |

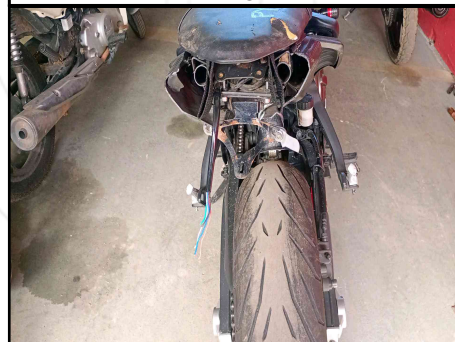
| CONDIÇÃO DA PLACA | | AUSENTE |

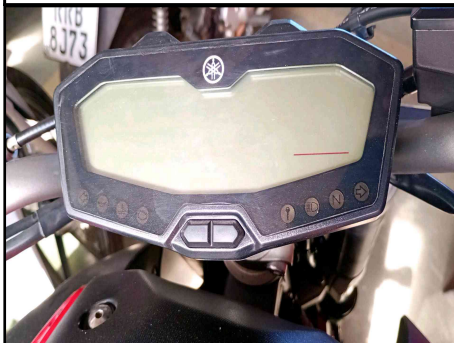
CHASSI (PARTES VISÍVEIS) DANIFICADO  
HODÔMETRO INACESSÍVEL  
CARENAGEM DIANTEIRA ESQUERDA DANIFICADO(A)  
LATERAL DIREITA DANIFICADO(A)  
LATERAL ESQUERDA DANIFICADO(A)

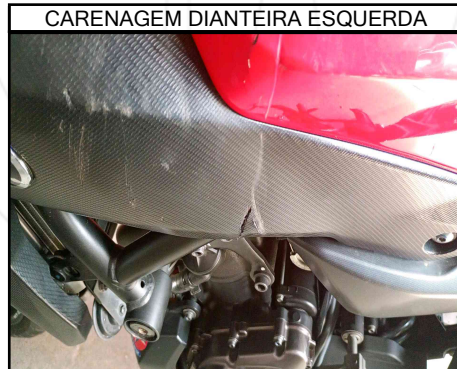
CARENAGEM DIANTEIRA ESQUERDA

| CARENAGEM ESQUERDA | | DANIFICADO(A) |
