Cliente
BANCO BRADESCO FINANCIAMENTOS S

PLACA	CHASSI	CHASSI BIN	MARCA/MODELO
			CHEVROLET ONIX 10MT LT2
ANO FABRICAÇÃO	ANO MODELO	MOTOR BIN	COR
2022	2023		BRANCA
COMBUSTÍVEL			RENAVAM
GASOLINA E ALCOOL			
			KILOMETRAGEM
			74507
CIDADE VISTORIA	ESTADO VISTORIA	UF VISTORIA	PATIO VISTORIA
BELÉM	PA	PA

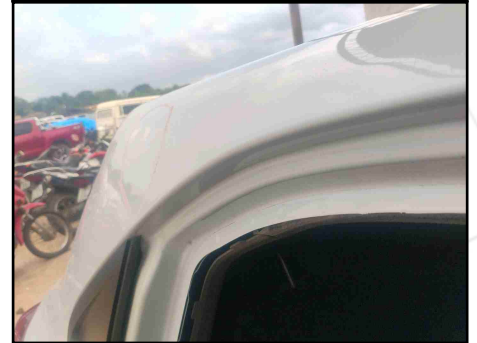
COLUNA A DIREITA	✓	
COLUNA CENTRAL DIREITA	✓	
COLUNA C DIREITA	⚠	DANIFICADO(A)

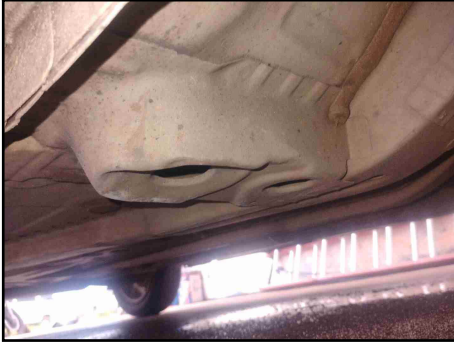
ASSOALHO CENTRAL DIREITO DANIFICADO(A)
CAIXA DE AR/SOLEIRA DIREITA DANIFICADO(A)
COLUNA C DIREITA DANIFICADO(A)
COLUNA C ESQUERDA DANIFICADO(A)
