| Cliente: Banco Pan S/A | CPF / CNPJ: 59285411000113 | RESULTADO |

| I - Dados do Veículo | | | STATUS AVARIAS: | P |
|---|---|---|---|---|
| Placa: | Marca: HONDA | Modelo: CG 160 (FAN ESDI (CBS)) | Cód. Molicar: | 01909807-8 |

VI - Avarias

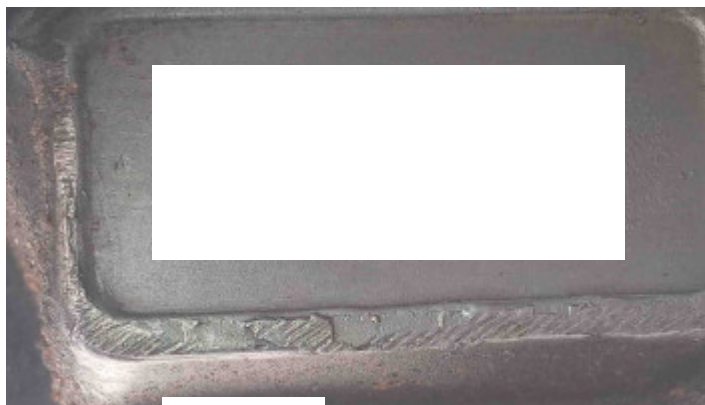
| IV - Exame de Agregados | |
|---|---|
| 1.1.1 - Preservada, não apresentando anormalidade. | 1.2.1 - Dentro dos padrões habituais do fabricante, não apresentado anormalidade. |

Foto da gravação do chassi

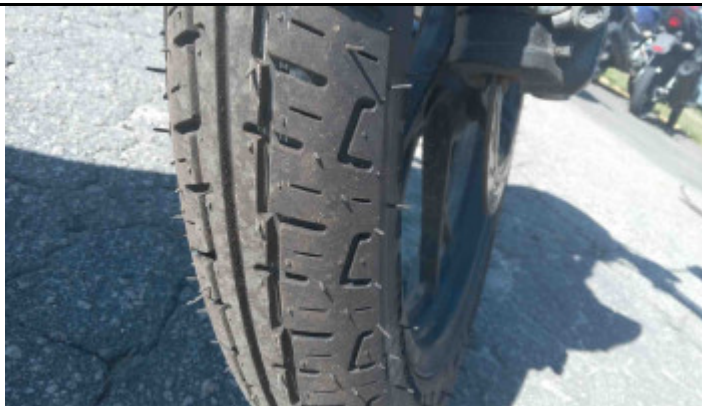
Pneus

| Itens | Estado | Operação | Descrição/Localização |
|---|---|---|---|
| PNEUS | NECESSITA TROCA | Troca | TRASEIRO |

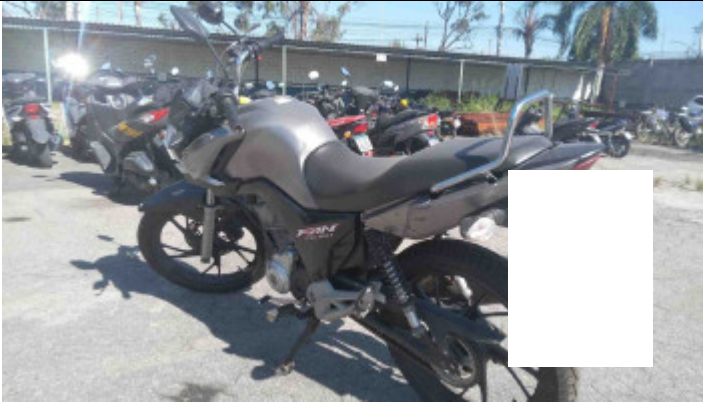
| Itens | Estado | Operação | Descrição/Localização |
|---|---|---|---|
| RABETA | NECESSITA TROCA | Troca | ESQUERDA |

Foto Avaria Rabeta
