Cliente  
**CARBUY AUTOMOTIVE BUSINESS LTDA**

| | | | <b>165019 PUNTO ESSENCE</b> | |
| <b>2013</b> | <b>2013</b> | | <b>1.6</b> | <b>PRATA</b> |

**CAIXA DE AR/ SOLEIRA ESQUERDA DANIFICADO(A) / CAIXA DE AR/SOLEIRA DIREITA DANIFICADO(A) / CAIXA DE ESTEPE DANIFICADO / CAIXA DE RODA TRASEIRA DIREITA DANIFICADO(A) / PAINEL TRASEIRO DANIFICADO**

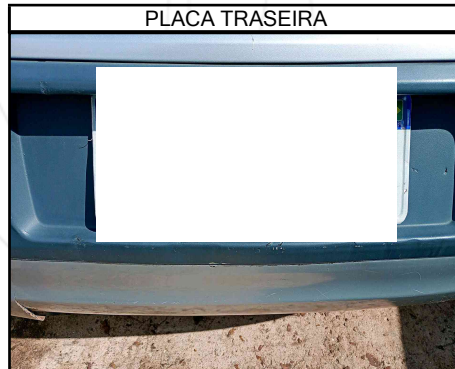
| PLACA TRASEIRA | | DANIFICADO(A) |

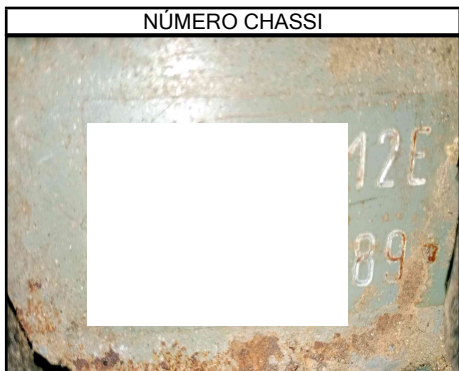
NÚMERO CHASSI

| NÚMERO DO CHASSI | | ESTADO INICIAL DE CORROSÃO |

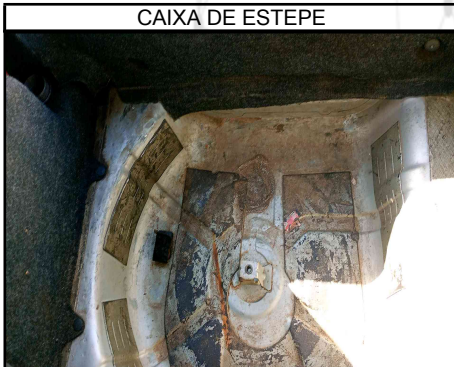
| CAIXA DE ESTEPE | | DANIFICADO |

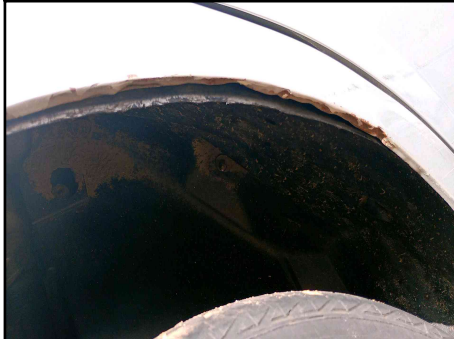
| CAIXA DE RODA TRASEIRA DIREITA | | DANIFICADO(A) |

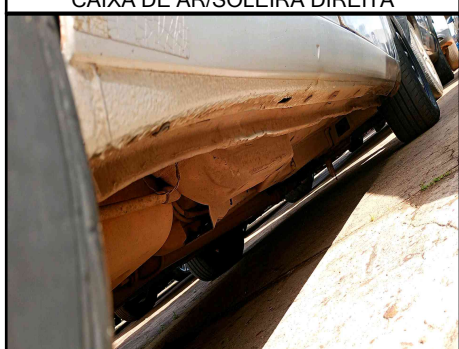
CAIXA DE AR/SOLEIRA DIREITA

| CAIXA DE AR DIREITA | | DANIFICADO(A) |

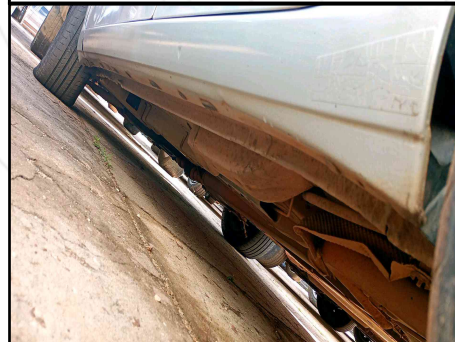
CAIXA DE AR/ SOLEIRA ESQUERDA

| CAIXA DE AR ESQUERDA | | DANIFICADO(A) |
