**CLIENTE**

Cliente  
**CARBUY AUTOMOTIVE BUSINESS LTDA**

**DADOS DO VEÍCULO**

| | | | <b>CHEVROLET CELTA 1.0L</b> | |

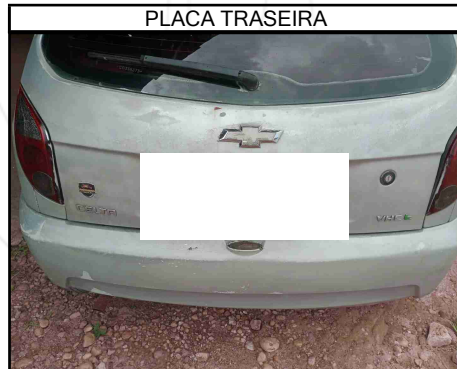
| PLACA TRASEIRA | | DANIFICADO(A) |

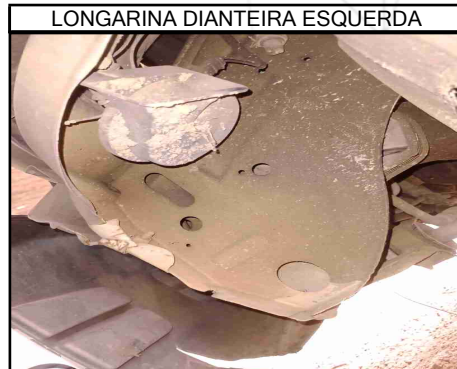
| LONGARINA DIANTEIRA ESQUERDA | | DANIFICADO(A) |

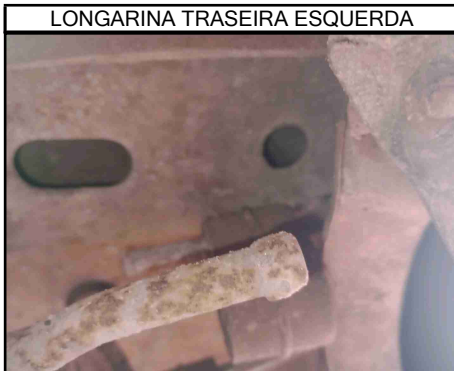
| LONGARINA TRASEIRA ESQUERDA | | DANIFICADO |

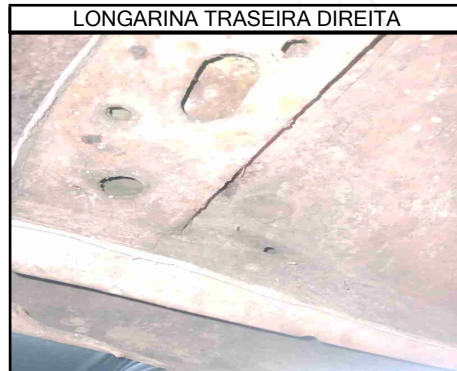
| LONGARINA TRASEIRA DIREITA | | DANIFICADO |

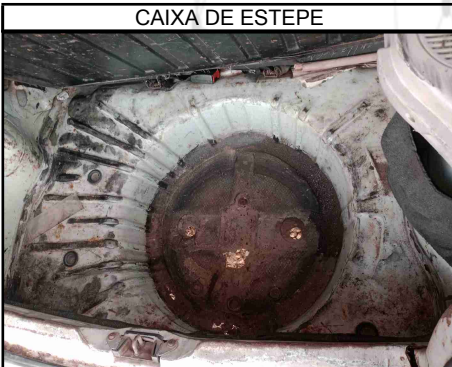
| CAIXA DE ESTEPE | | DANIFICADO |

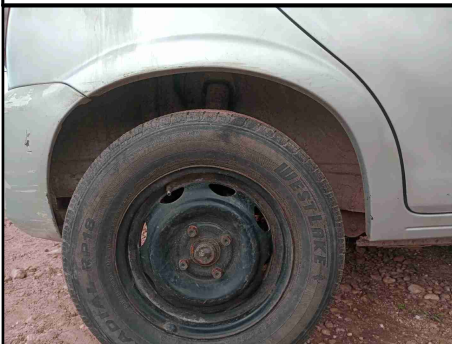
| CAIXA DE RODA TRASEIRA DIREITA | | DANIFICADO(A) |

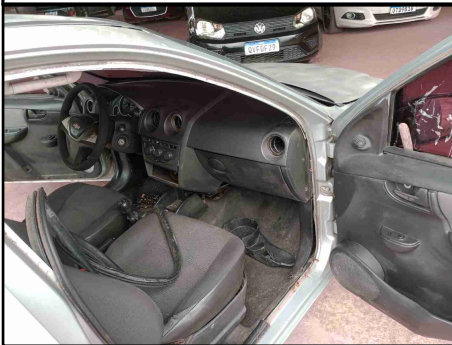
| COLUNA A DIREITA | | DANIFICADO(A) |

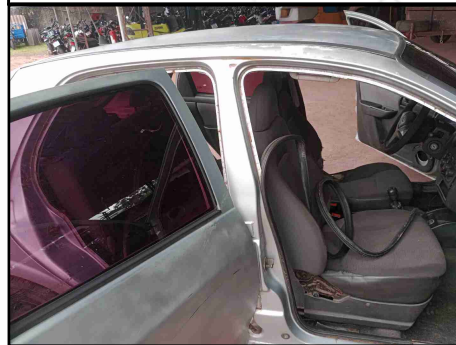
| COLUNA CENTRAL DIREITA | | DANIFICADO(A) |

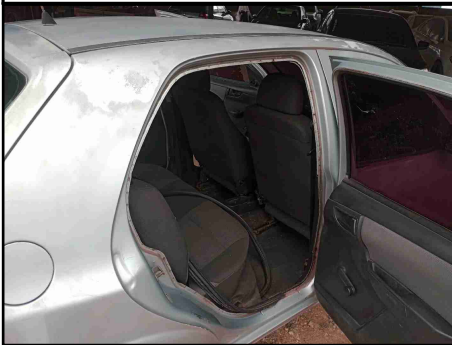
| COLUNA C DIREITA | | DANIFICADO(A) |

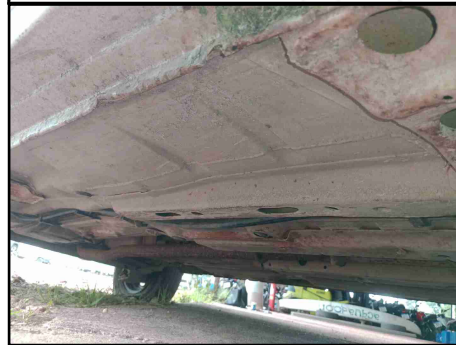
| ASSOALHO CENTRAL DIREITO | | DANIFICADO(A) |

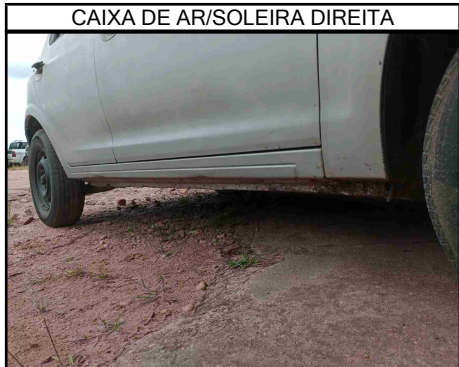
CAIXA DE AR/SOLEIRA DIREITA

| CAIXA DE AR DIREITA | | DANIFICADO(A) |

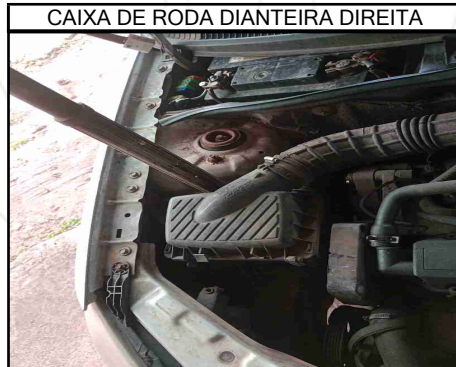
| CAIXA DE RODA DIANTEIRA DIREITA | | DANIFICADO(A) |

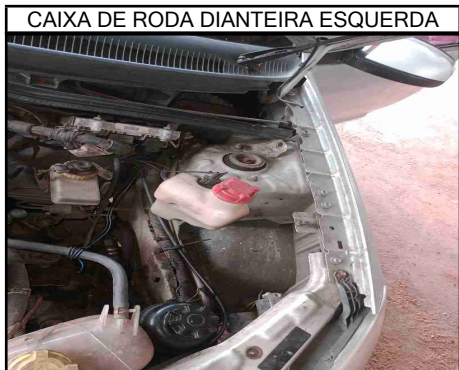
| CAIXA DE RODA DIANTEIRA ESQUERDA | | DANIFICADO(A) |

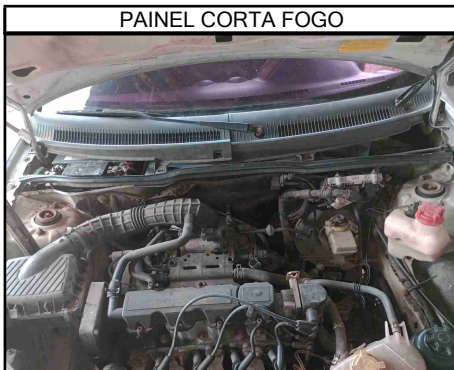
PAINEL CORTA FOGO

| PAINEL CORTA-FOGO | | DANIFICADO(A) |

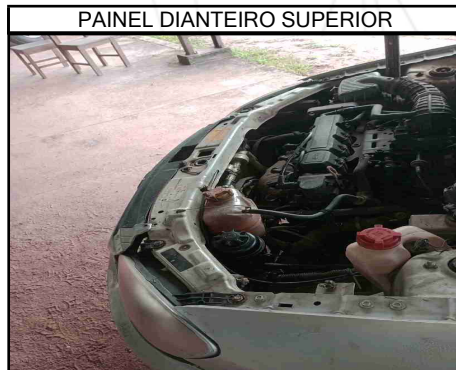
| PAINEL DIANTEIRO SUPERIOR | | REPARADO(A) |

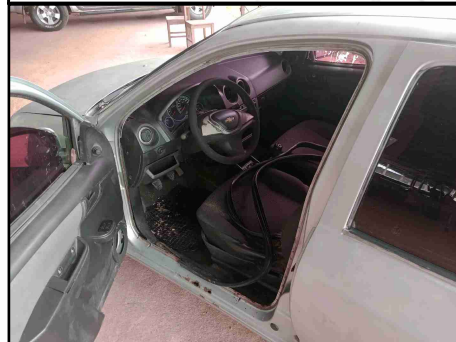
| COLUNA A ESQUERDA | | DANIFICADO(A) |

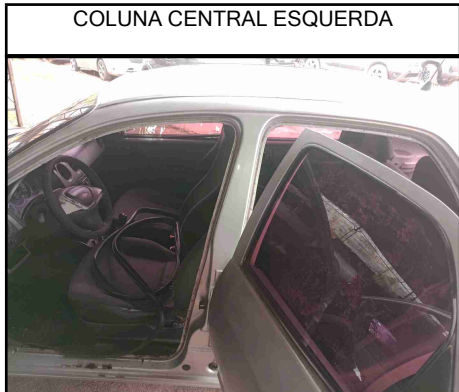
| COLUNA CENTRAL ESQUERDA | | DANIFICADO(A) |

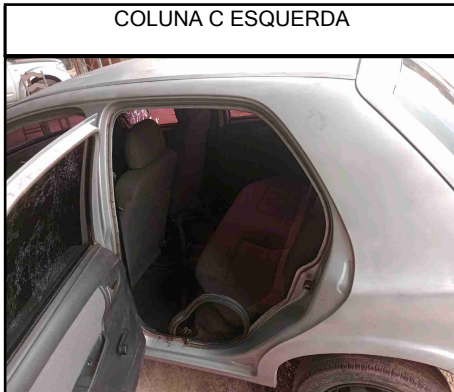
| COLUNA C ESQUERDA | | DANIFICADO(A) |

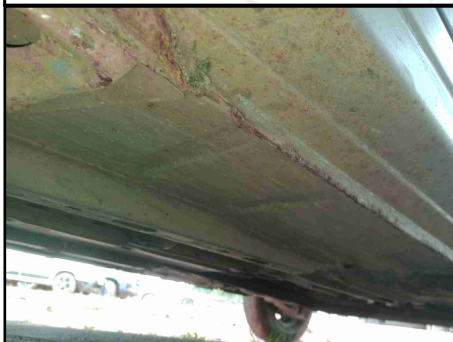
**ASSOALHO CENTRAL ESQUERDO**

| ASSOALHO CENTRAL ESQUERDO | | DANIFICADO(A) |

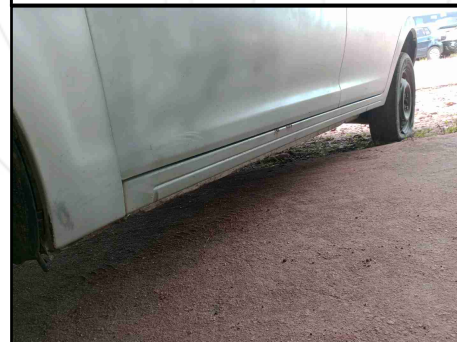
**CAIXA DE AR/ SOLEIRA ESQUERDA**

| CAIXA DE AR ESQUERDA | | DANIFICADO(A) |

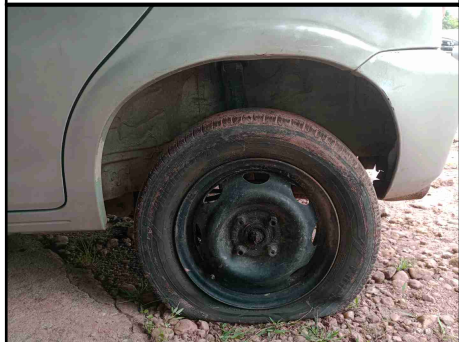
**CAIXA DE RODA TRASEIRA ESQUERDA**

| CAIXA DE RODA TRASEIRA ESQUERDA | | DANIFICADO(A) |
