Cliente  
**BANCO BRADESCO FINANCIAMENTOS S.A.**

**DADOS DO VEÍCULO**

| | | | <b>VW/FOX 1.0</b> | |

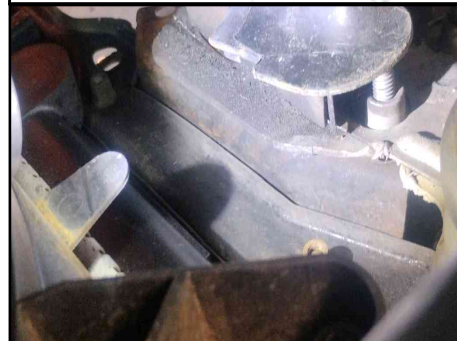
| LONGARINA DIANTEIRA ESQUERDA | | DANIFICADO(A) |

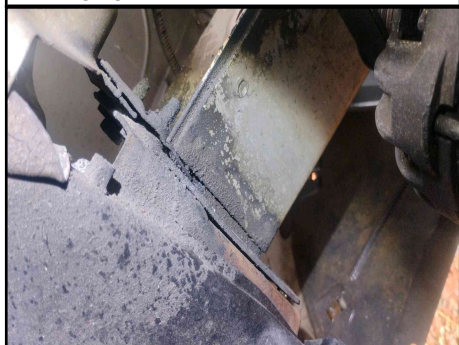
| LONGARINA DIANTEIRA DIREITA | | DANIFICADO(A) |

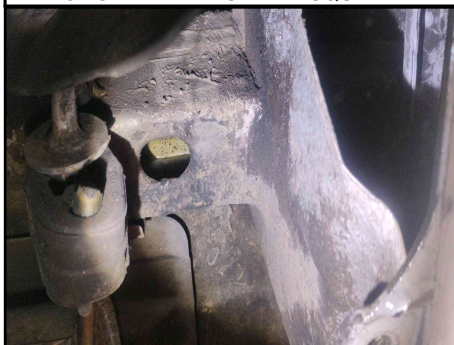
| LONGARINA TRASEIRA ESQUERDA | | REPARADO |

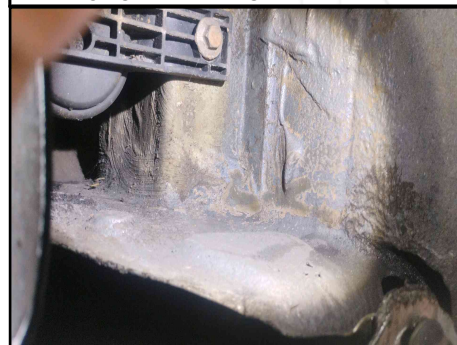
| LONGARINA TRASEIRA DIREITA | | REPARADO |

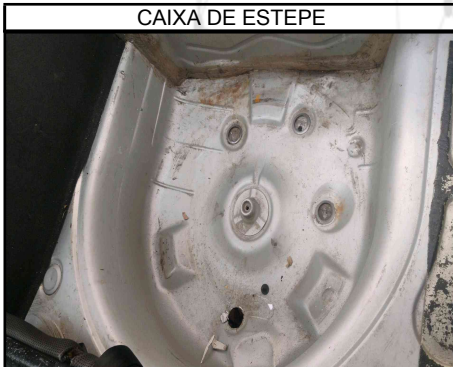
| CAIXA DE ESTEPE | | DANIFICADO |

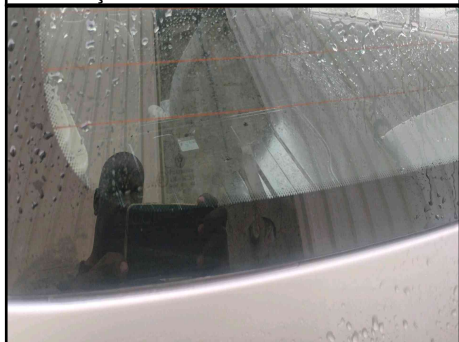
GRAVAÇÃO VIDRO TAMPA PORTA MALAS

| GRAVAÇÃO DO VIGIA TRASEIRO | | SEM GRAVAÇÃO |

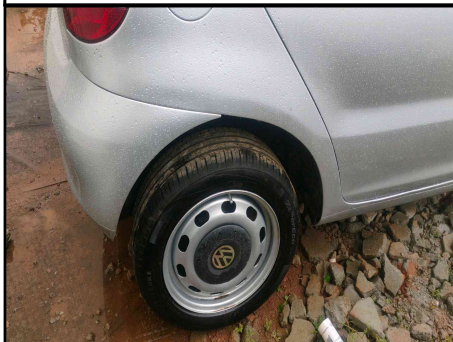
| CAIXA DE RODA TRASEIRA DIREITA | | REPARADO(A) |

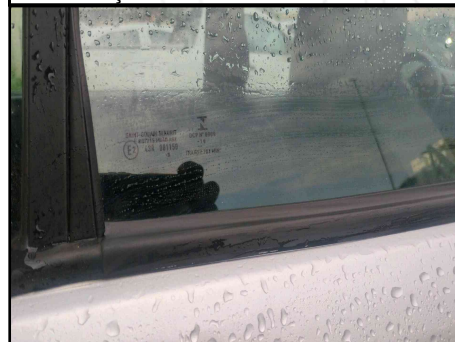
GRAVAÇÃO VIDRO TRASEIRO DIREITO

| GRAVAÇÃO DO VIDRO TRASEIRO DIREITO | | SEM GRAVAÇÃO |

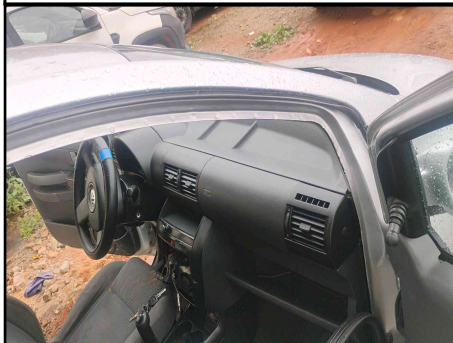
| COLUNA A DIREITA | | DANIFICADO(A) |

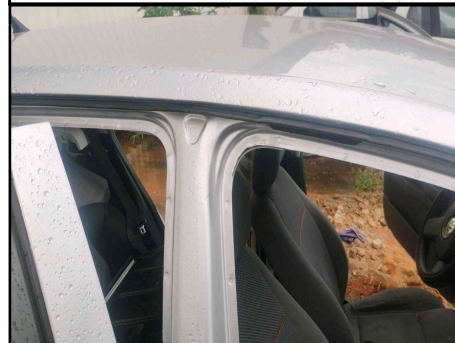
| COLUNA CENTRAL DIREITA | | DANIFICADO(A) |

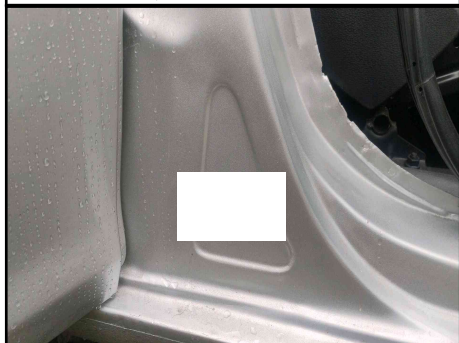
ETIQUETA ETA COLUNA

| ETIQUETA ETA DA COLUMA | | DANIFICADA |

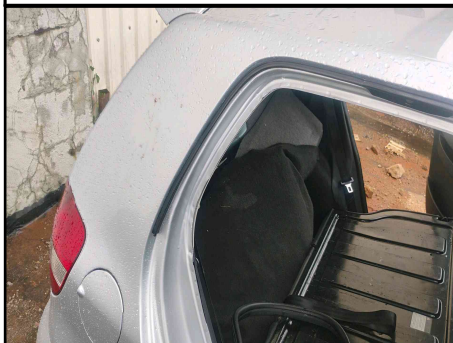
| COLUNA C DIREITA | | DANIFICADO(A) |

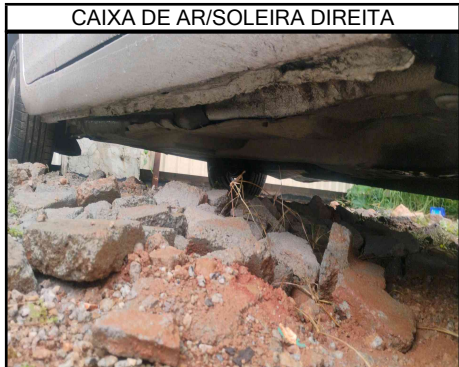
CAIXA DE AR/SOLEIRA DIREITA

| CAIXA DE AR DIREITA | | DANIFICADO(A) |

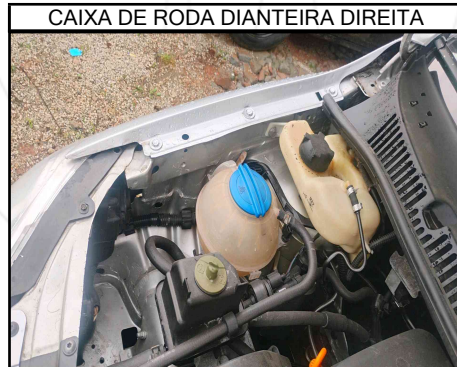
| CAIXA DE RODA DIANTEIRA DIREITA | | REPARADO(A) |

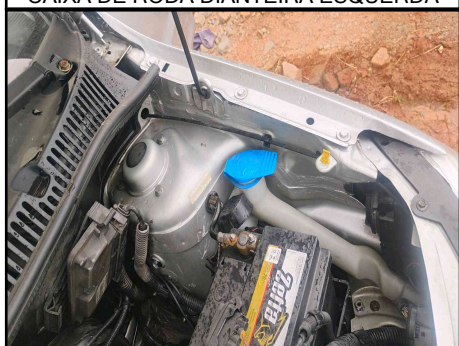
| CAIXA DE RODA DIANTEIRA ESQUERDA | | REPARADO(A) |

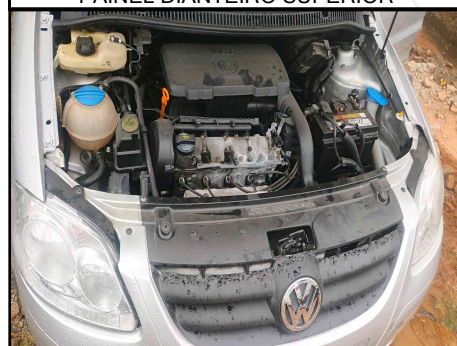
| PAINEL DIANTEIRO SUPERIOR | | DANIFICADO(A) |

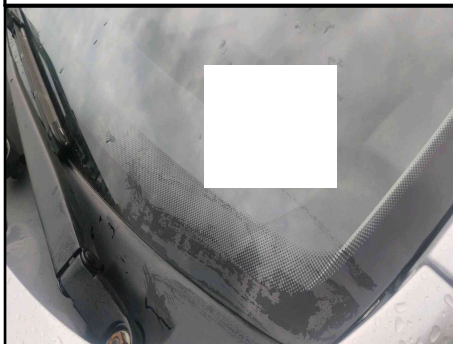
GRAVAÇÃO VIDRO PARABRISA

| GRAVAÇÃO DO VIDRO DO PARA-BRISA | | SEM GRAVAÇÃO |

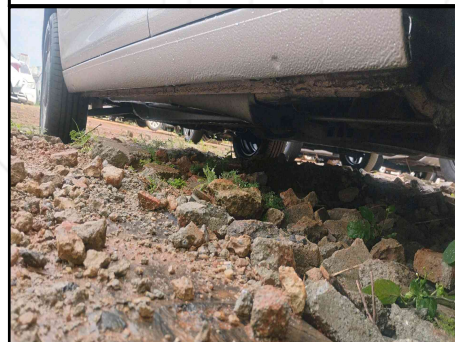
**CAIXA DE AR/ SOLEIRA ESQUERDA**

| CAIXA DE AR ESQUERDA | | REPARADO(A) |
