Cliente  
**VIP LEILÕES GESTÃO E LOGÍSTICA**

| PLACA | CHASSI | CHASSI BIN | MARCA/MODELO | |
|---|---|---|---|---|
| <b>SKD8C64</b> | <b>8AFBR01F4RJ407062</b> | <b>8AFBR01F4RJ407062</b> | <b>FORD FORD RANGER</b> | |
| <b>2024</b> | <b>2024</b> | <b>P02BRJ407062</b> | <b>P02BRJ407062</b> | <b>PRATA</b> |
| <b>CAMAÇARI</b> | <b>BA</b> | <b>BA</b> | <b>VIP CAMAÇARI - BA</b> | |

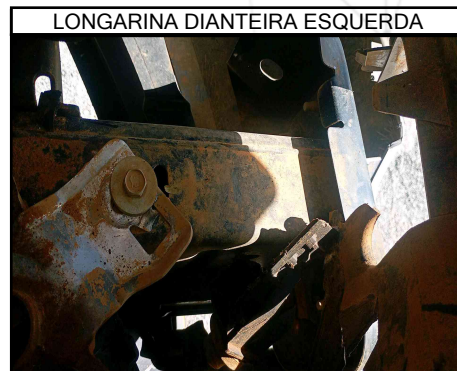
**AIR BAG'S VOLANTE E PAINEL ACIONADOS, CAIXAS DE RODA DIANTEIRAS (DIR/ESQ) DANIFICADO(AS), LONGARINAS DIANTEIRAS E TRASEIRAS (DIR/ESQ) DANIFICADO(AS), PAINEL CORTA FOGO DANIFICADO(A), PAINEL DIANTEIRO SUPERIOR DANIFICADO(A).**

| LONGARINA DIANTEIRA ESQUERDA | | DANIFICADO(A) |

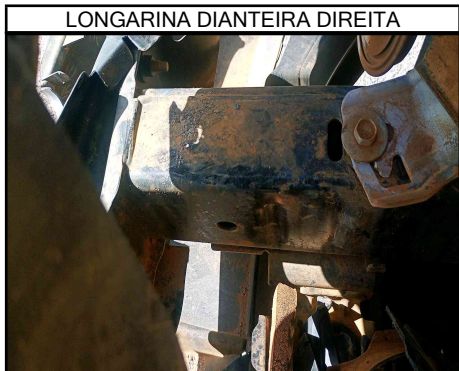
| LONGARINA DIANTEIRA DIREITA | | DANIFICADO(A) |

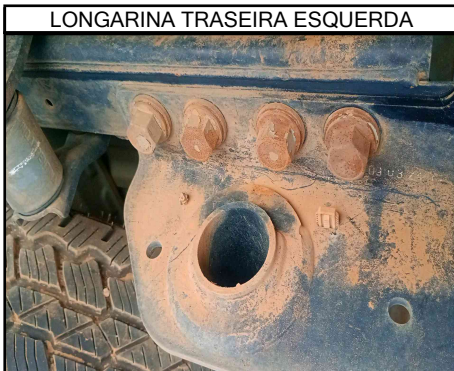
| LONGARINA TRASEIRA ESQUERDA | | DANIFICADO |

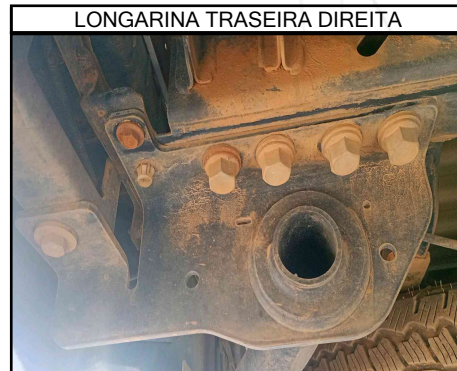
| LONGARINA TRASEIRA DIREITA | | DANIFICADO |

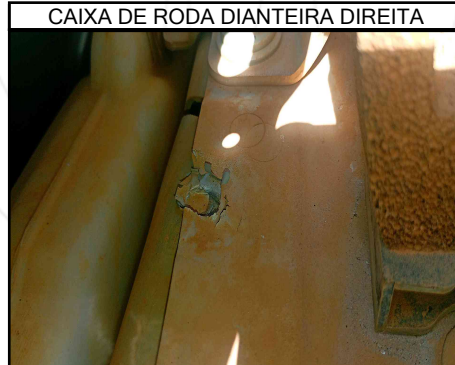
| CAIXA DE RODA DIANTEIRA DIREITA | | DANIFICADO(A) |

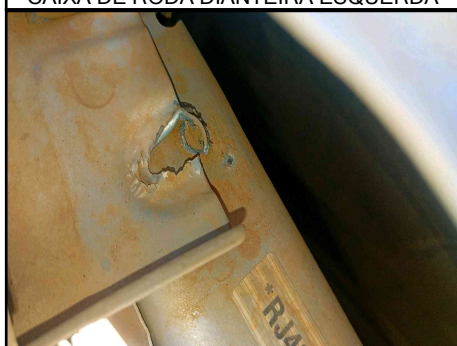
| CAIXA DE RODA DIANTEIRA ESQUERDA | | DANIFICADO(A) |

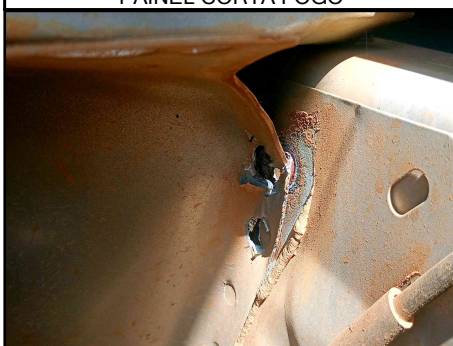
PAINEL CORTA FOGO

| PAINEL CORTA-FOGO | | DANIFICADO(A) |

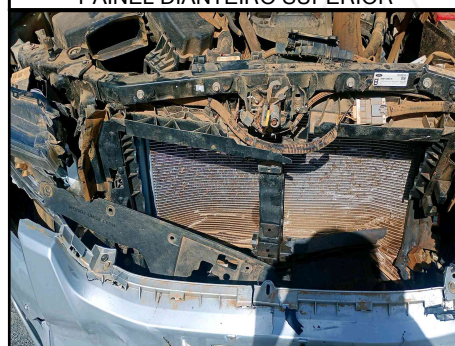
| PAINEL DIANTEIRO SUPERIOR | | DANIFICADO(A) |
