Cliente  
**CARBUY AUTOMOTIVE BUSINESS LTDA**

**DADOS DO VEÍCULO**

| ANO FABRICAÇÃO | ANO MODELO | MOTOR BIN | VW/GOL 1.0 GIV | |

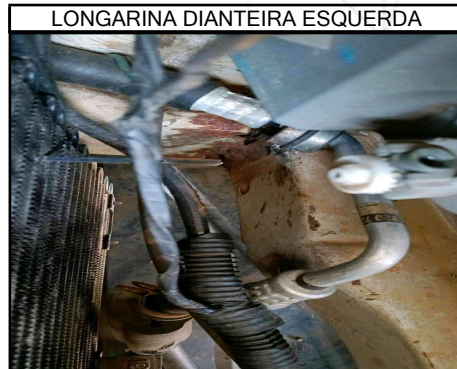
| LONGARINA DIANTEIRA ESQUERDA | | DANIFICADO(A) |

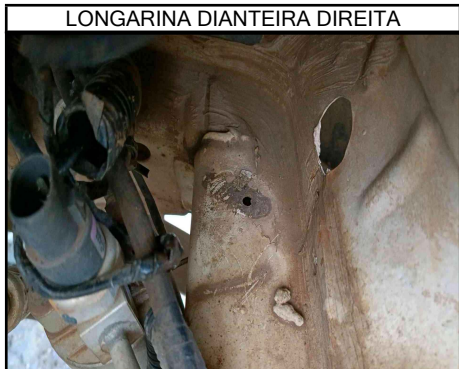
| LONGARINA DIANTEIRA DIREITA | | DANIFICADO(A) |

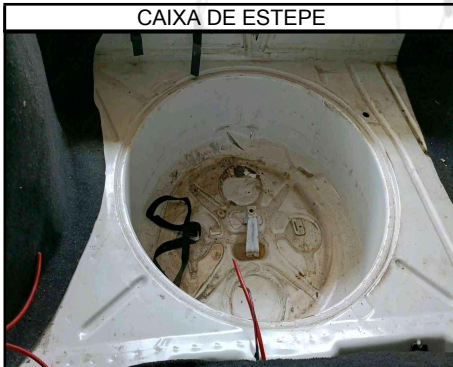
| CAIXA DE ESTEPE | | DANIFICADO |

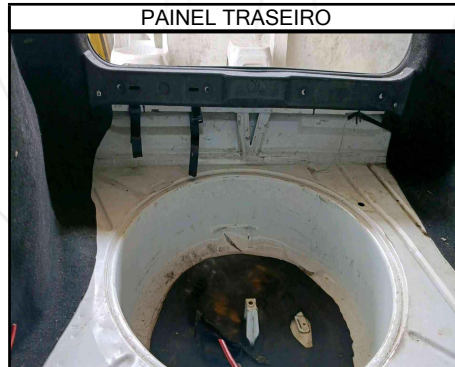
GRAVAÇÃO VIDRO DIANTEIRO ESQUERDO REMARCADO, ASSOALHO CENTRAL ESQUERDO DANIFICADO(A), CAIXA DE AR/SOLEIRA (DIR/ESQ) DANIFICADO(A), CAIXA DE ESTEPE DANIFICADO, CAIXAS DE RODA DIANTEIRAS (DIR/ESQ) DANIFICADO(A), CAIXAS DE RODA TRASEIRAS (DIR/ESQ) DANIFICADO(A), LONGARINAS DIANTEIRAS (DIR/ESQ) DANIFICADO(A), PAINEL DIANTEIRO SUPERIOR DANIFICADO(A), PAINEL TRASEIRO DANIFICADO

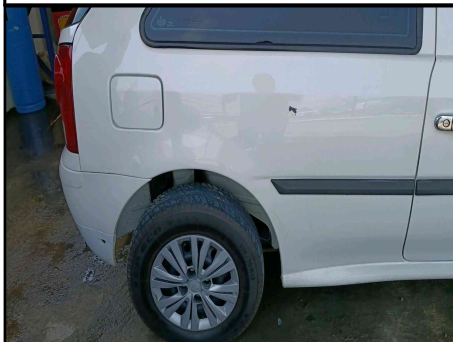
| CAIXA DE RODA TRASEIRA DIREITA | | DANIFICADO(A) |

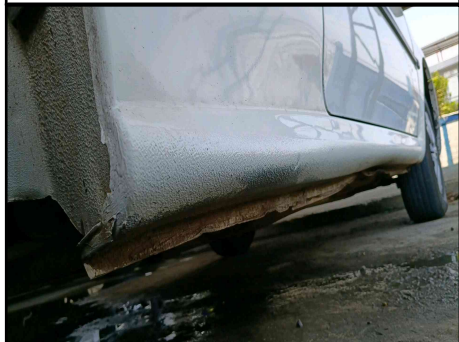
CAIXA DE AR/SOLEIRA DIREITA

| CAIXA DE AR DIREITA | | DANIFICADO(A) |

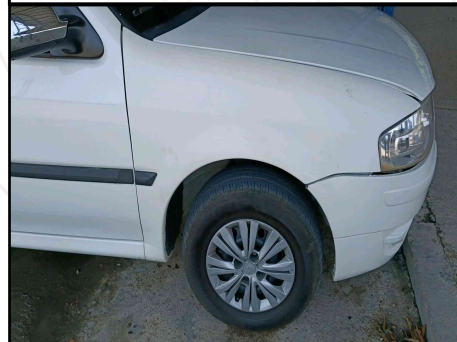
| CAIXA DE RODA DIANTEIRA DIREITA | | DANIFICADO(A) |

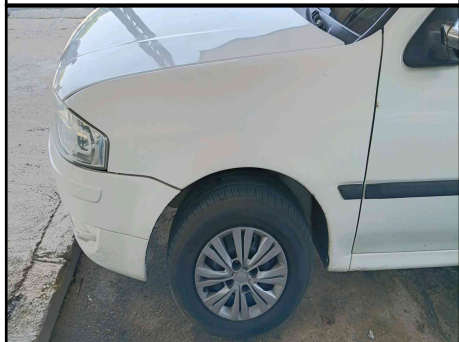
| CAIXA DE RODA DIANTEIRA ESQUERDA | | DANIFICADO(A) |

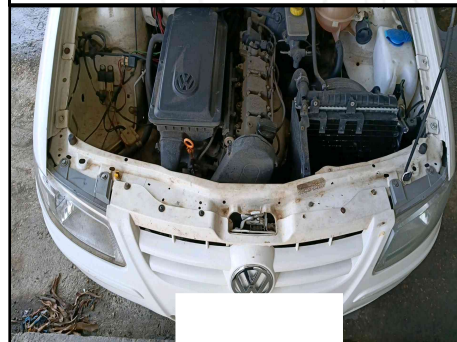
| PAINEL DIANTEIRO SUPERIOR | | DANIFICADO(A) |

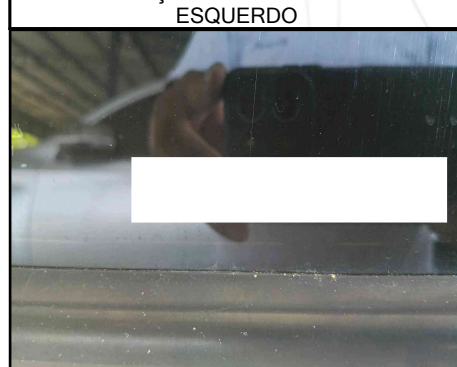
GRAVAÇÃO VIDRO DIANTEIRO  
ESQUERDO

| GRAVAÇÃO DO VIDRO DIANTEIRO ESQUERDO | | REMARCATO |

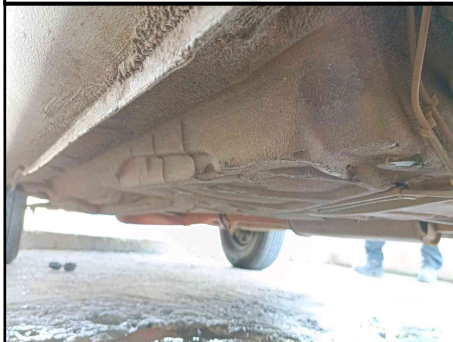
**ASSOALHO CENTRAL ESQUERDO**

| ASSOALHO CENTRAL ESQUERDO | | DANIFICADO(A) |

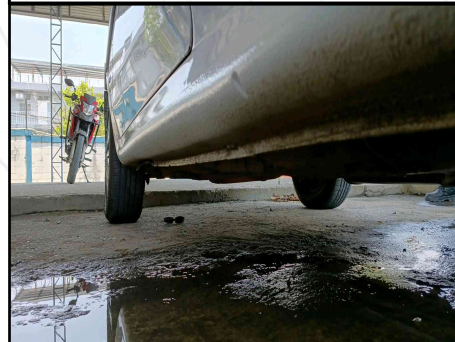
**CAIXA DE AR/ SOLEIRA ESQUERDA**

| CAIXA DE AR ESQUERDA | | DANIFICADO(A) |

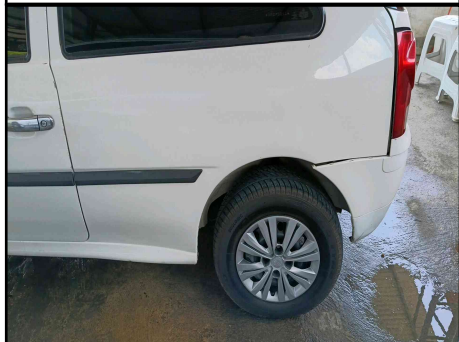
**CAIXA DE RODA TRASEIRA ESQUERDA**

| CAIXA DE RODA TRASEIRA ESQUERDA | | DANIFICADO(A) |
