Cliente: CARBUY AUTOMOTIVE BUSINESS LTDA

Placa: RZF8H81 Marca: FIAT Modelo: TORO (RANCH AWD 2.0 16V AT9) Cód. Molicar: 01511248-2

Chassi: 9882261WHNKE38071 Motor: Cor: Branca Portas: 4 Ano/Modelo: 2021 / 2022

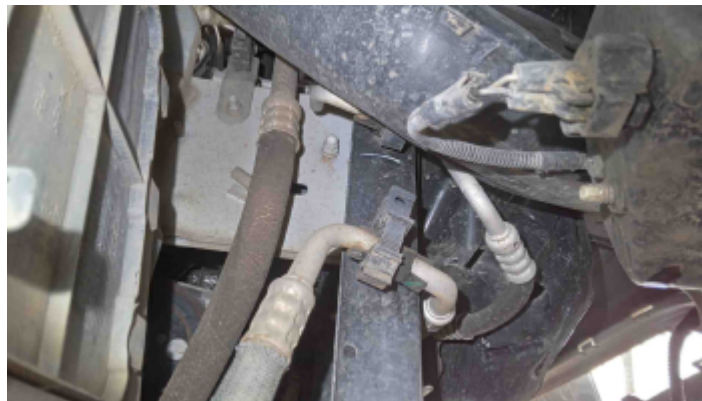
PAINEL DIANTEIRO DIREITO;  
LONGARINA DIANTEIRA DIREITA;  
LONGARINA DIANTEIRA ESQUERDA;  
ASSOALHO CENTRAL DANIFICADO;  
AIRBAG MOTORISTA;  
AIRBAG PASSAGEIRO;

Foto Estrutura Longarina Direita

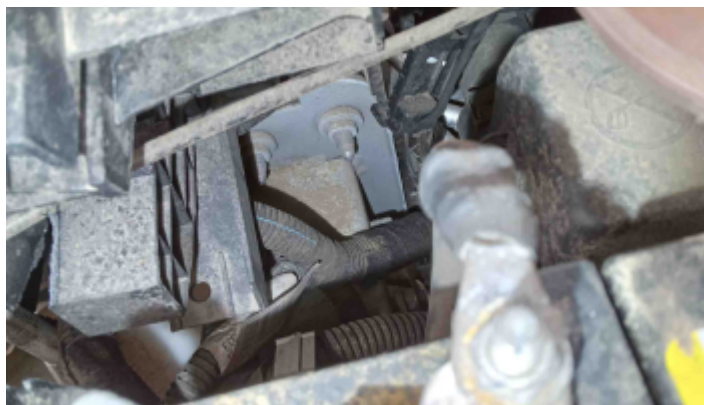
Foto Estrutura Longarina Esquerda

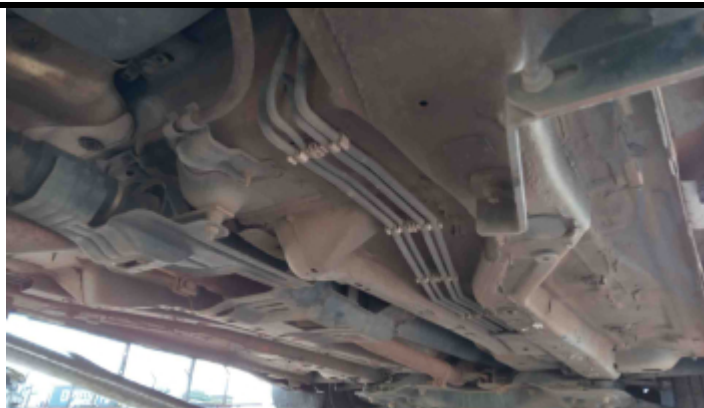
Foto Estrutura Assoalho

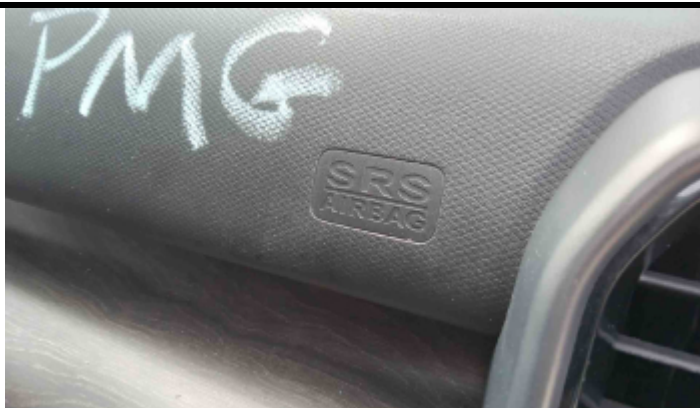
\*\*\*AIRBAG DEFLAGRADO\*\*\*

Foto Air Bag

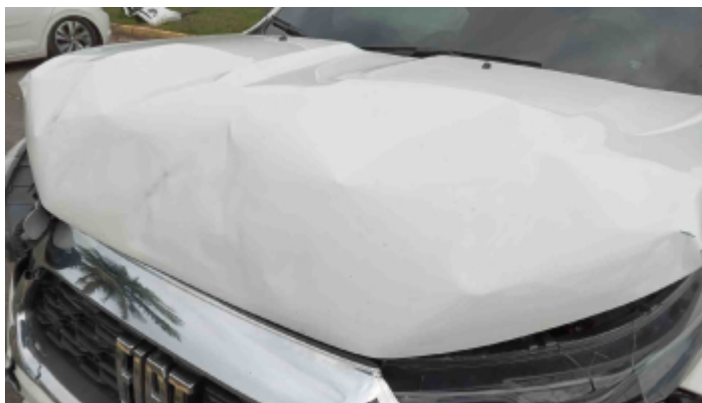
Foto Avaria Capô

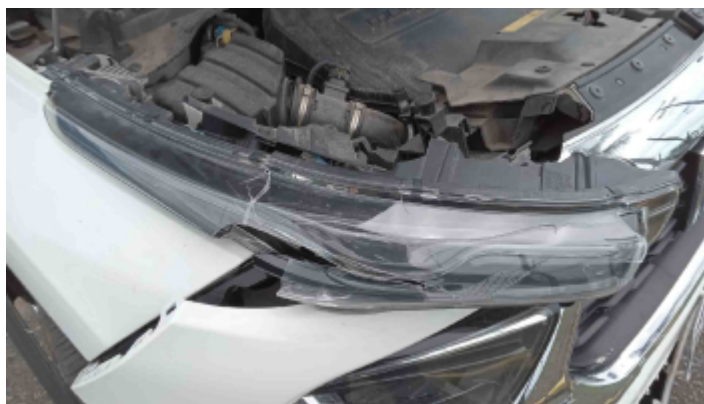
Foto Avaria Farol Direito

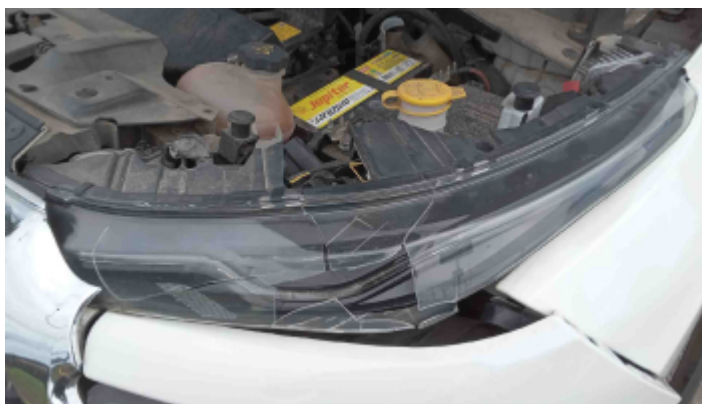
Foto Avaria Farol Esquerdo

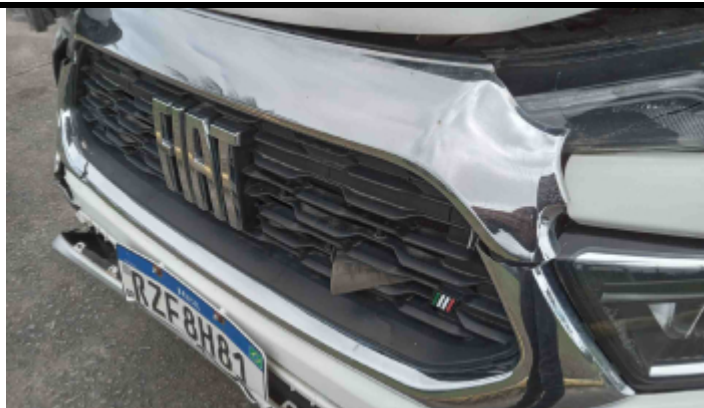
Foto Avaria Grade

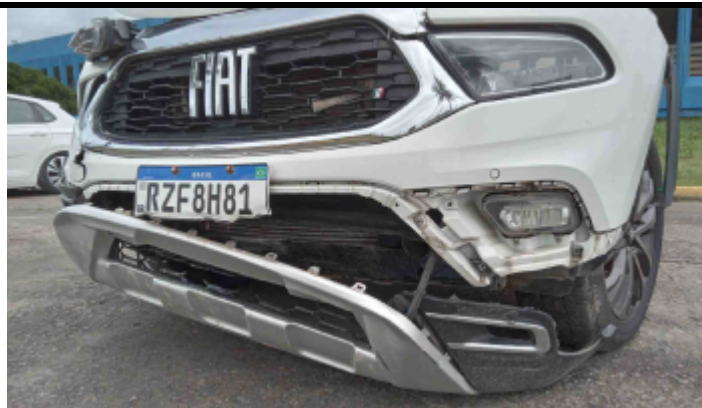
Foto Avaria Pára-Choque Dianteiro

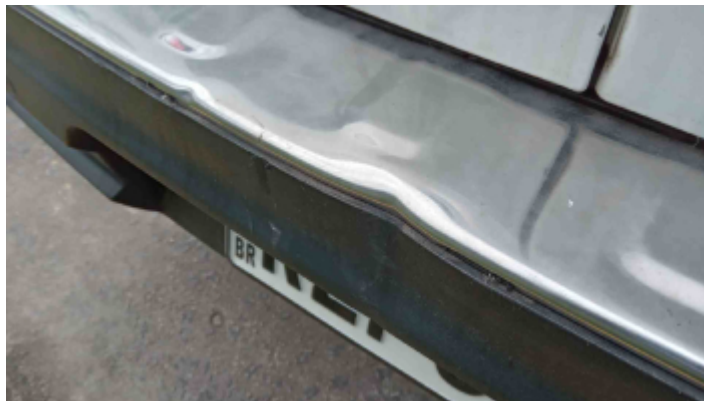
Foto Avaria Pára-Choque Traseiro

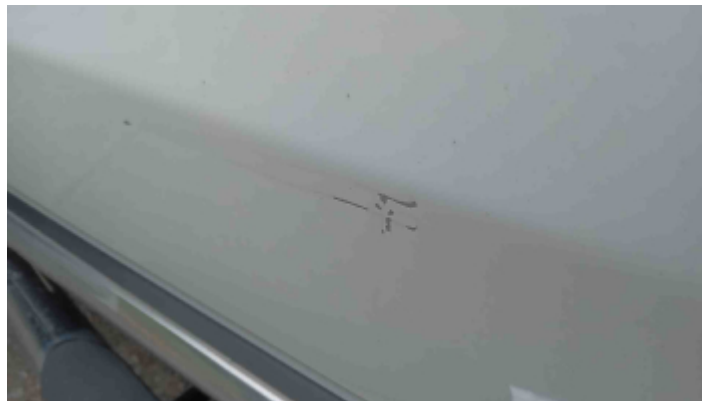
Foto Avaria Porta Esquerda Traseira
