| Ciente: | CARBUY AUTOMOTIVE BUSINESS LTDA | CPF / CNPJ: | 35.626.178/0001-27 |

| I - Dados do Veículo | | | | STATUS AVARIAS: | |
|---|---|---|---|---|---|
| Placa: | UHV4C31 | Marca: | YAMAHA | Modelo: | FACTOR (150) |

| VIII - Comentários |

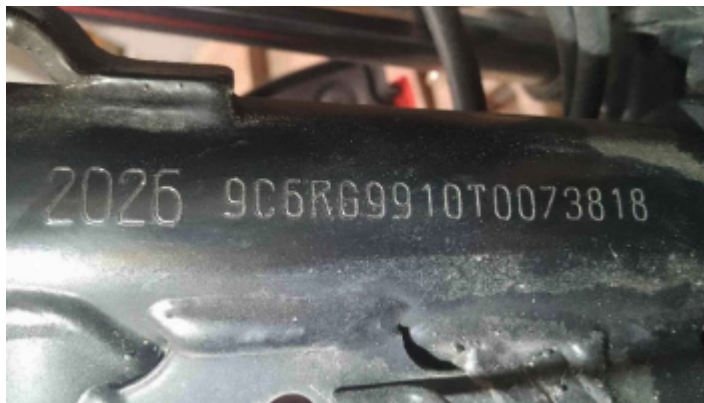
| IV - Exame de Agregados | |
|---|---|
| 1.1.1 - Preservada, não apresentando anormalidade. | 1.2.1 - Dentro dos padrões habituais do fabricante, não apresentado anormalidade. |

Foto da gravação do chassi : 9C6RG9910T0073818

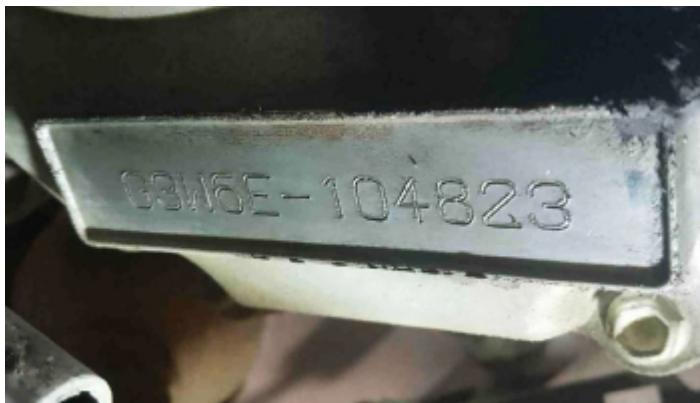
| IV - Exame de Agregados | |
|---|---|
| 4.1.1 - Preservada, não apresentando anormalidade. | 4.2.1 - Dentro dos padrões habituais do fabricante, não apresentado anormalidade. |

Foto do número do motor : G3W6E-104823

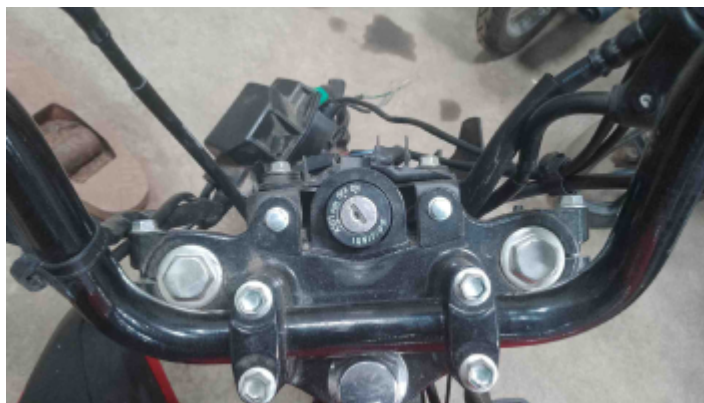
| VIII - Comentários |
|---|
| NÃO FOI POSSÍVEL COLETAR A QUILOMETRAGEM, PAINEL DE INSTRUMENTOS AUSENTE. |

Foto do odômetro

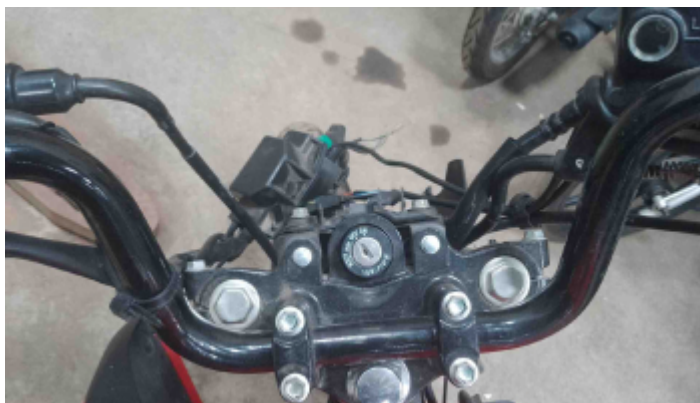
| VIII - Comentários |
|---|
| PAINEL DANIFICADO; |

Foto do painel

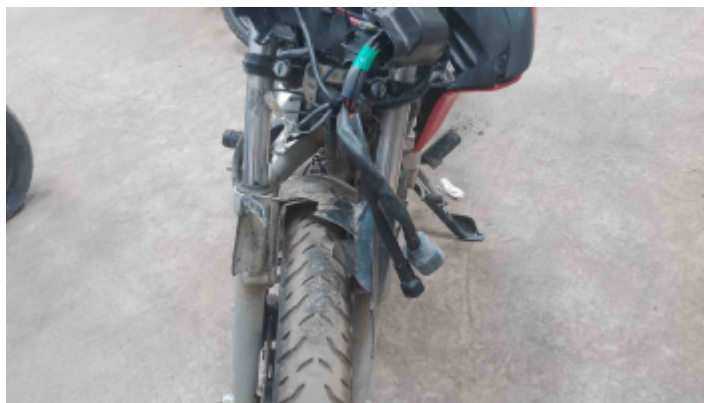
| VIII - Comentários |
|---|
| BENGALA DANIFICADÁ; |

Foto Avaria Bengala

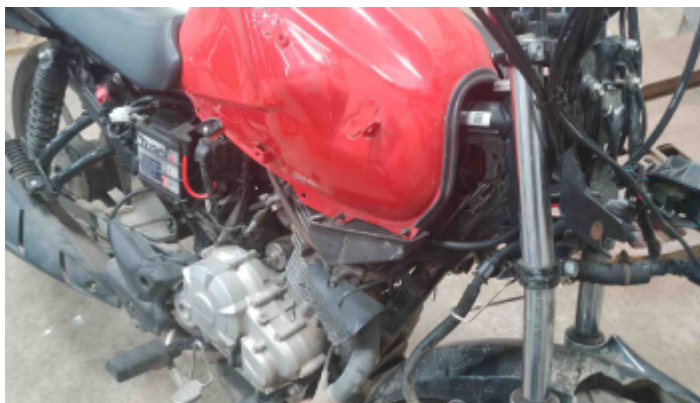
Foto Avaria Carenagem Direita

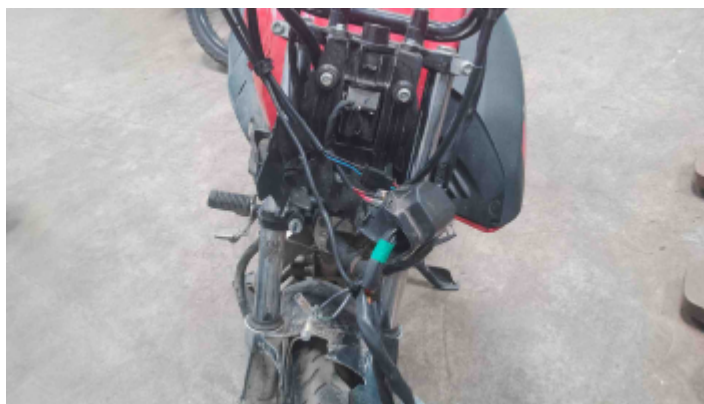
Foto Avaria Carenagem Frontal
