Cliente  
**CARBUY AUTOMOTIVE BUSINESS LTDA**

PLACA	CHASSI	CHASSI BIN	MARCA/MODELO	
			<b>FORD KA SE 1.5 SD C</b>	
ANO FABRICAÇÃO	ANO MODELO	MOTOR BIN	MOTOR OBSERVADO	COR
<b>2019</b>	<b>2020</b>			<b>CINZA</b>
COMBUSTÍVEL			KILOMETRAGEM	RENAVAM
<b>ALCO/GASOL</b>			<b>87739</b>	
CIDADE VISTORIA	ESTADO VISTORIA	UF VISTORIA	PATIO VISTORIA	
<b>MANAUS</b>	<b>AM</b>	<b>AM</b>

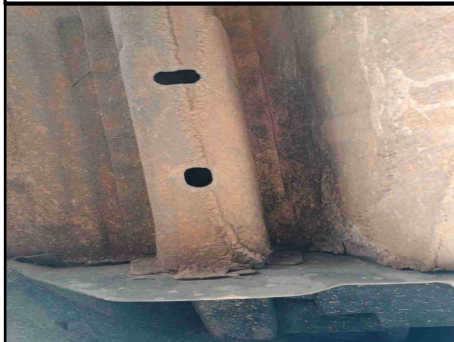
LONGARINA TRASEIRA ESQUERDA

LONGARINA DIANTEIRA MOTORISTA	 	
LONGARINA DIANTEIRA PASSAGEIRO	 	
LONGARINA TRASEIRA MOTORISTA	 	LEVES DANOS/REPAROS
LONGARINA TRASEIRA PASSAGEIRO	 	LEVES DANOS/REPAROS

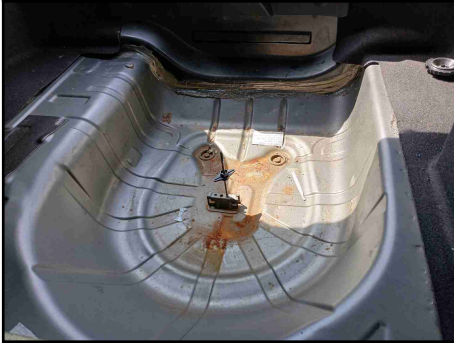
CAIXA DE ESTEPE - PAINEL TRASEIRO

GRAVES DANOS/REPAROS
PAINEL DIANTEIRO SUPERIOR

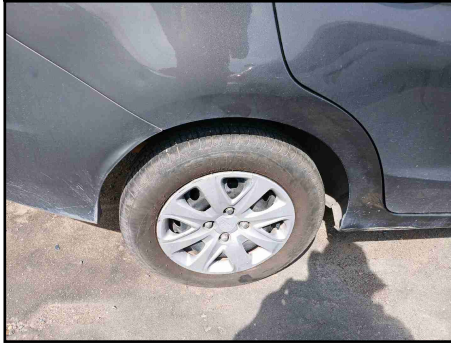
CAIXAS DE RODA TRASEIRA DIREITA

LEVES DANOS/REPAROS
CAIXA DE RODA TRASEIRA ESQUERDA

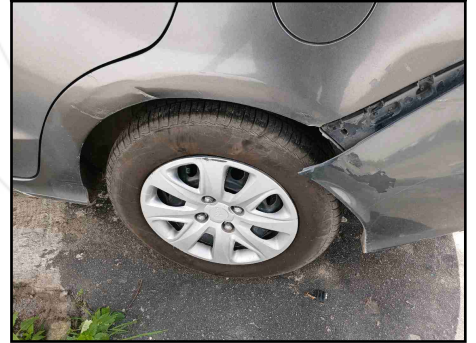
CAIXAS DE RODA TRASEIRA ESQUERDA

LEVES DANOS/REPAROS
CAIXA DE ESTEPE - PAINEL TRASEIRO

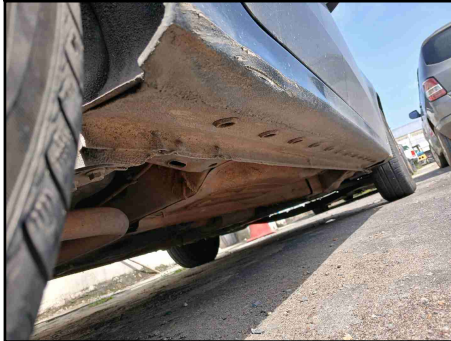
CAIXAS DE AR - SOLEIRA DIREITA

LEVES DANOS/REPAROS

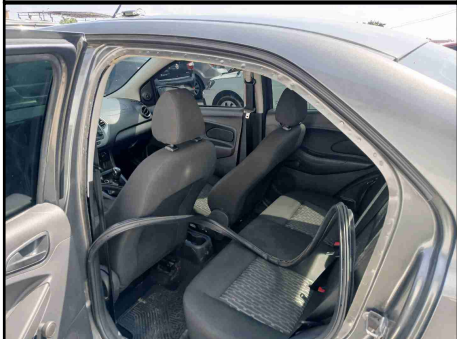
COLUNA B-C ESQUERDA

COLUNA A-B MOTORISTA	 	
COLUNA B-C MOTORISTA	 	LEVES DANOS/REPAROS
COLUNA A-B PASSAGEIRO	 	
COLUNA B-C PASSAGEIRO

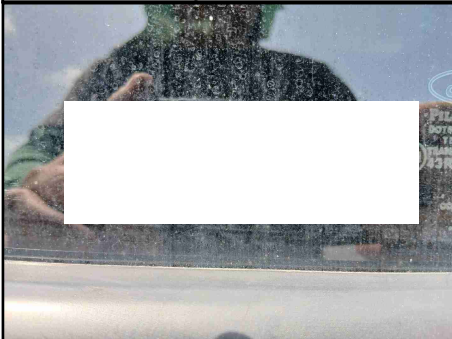
GRAVAÇÃO DO VIDRO

**VIDRO DIANTEIRO SEM GRAVAÇÃO DO CHASSI**  
**CAIXAS DE AR - SOLEIRA DIREITA, DANOS/REPAROS**  
**CAIXAS DE RODA TRASEIRA DIREITA, DANOS/REPAROS**  
**CAIXAS DE RODA TRASEIRA ESQUERDA, DANOS/REPAROS**  
**COLUNA B-C ESQUERDA, DANOS/REPAROS**  
**LONGARINA TRASEIRA DIREITA, DANOS/REPAROS**  
**LONGARINA TRASEIRA ESQUERDA, DANOS/REPAROS**  
**CAIXA DE ESTEPE - PAINEL TRASEIRO, DANOS/REPAROS**
