**CLIENTE**

Cliente  
**CARBUY AUTOMOTIVE BUSINESS LTDA**

**DADOS DO VEÍCULO**

| ANO FABRICAÇÃO | ANO MODELO | MOTOR BIN | RENAULT/KWID ZEN 10MT |

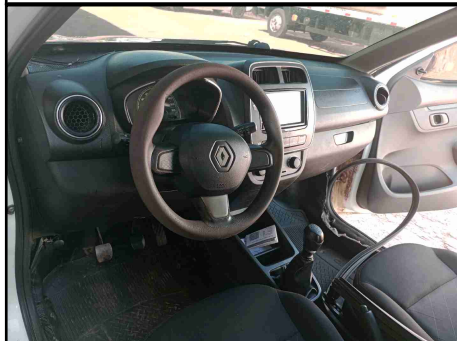
PANORAMICA PAINEL INTERNO

PANORÂMICA PAINEL INTERNO FALTANDO PEÇAS  
CAIXA DE AR/ SOLEIRA ESQUERDA DANIFICADO(A)  
COLUMNA C DIREITA DANIFICADO(A)  
HODÔMETRO DANIFICADO(A)  
PAINEL DIANTEIRO SUPERIOR DANIFICADO(A)  
CAIXA DE ESTEPE DANIFICADO  
PAINEL TRASEIRO DANIFICADO  
CONSTA HISTÓRICO RECALL

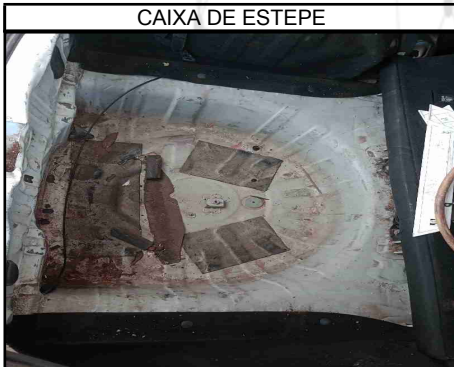
| CAIXA DE ESTEPE | | DANIFICADO |

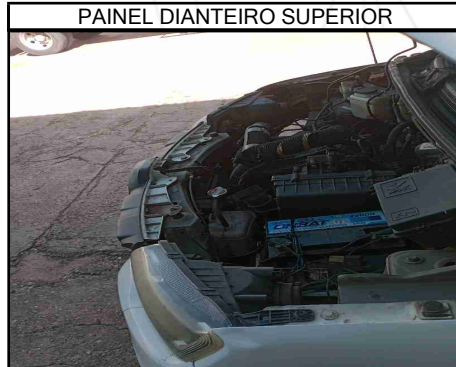
| PAINEL DIANTEIRO SUPERIOR | | DANIFICADO(A) |

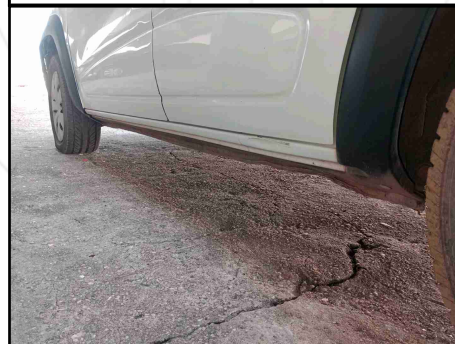
**CAIXA DE AR/ SOLEIRA ESQUERDA**

| CAIXA DE AR ESQUERDA | | DANIFICADO(A) |
