Cliente
BANCO BRADESCO SA

DADOS DO VEÍCULO

PLACA	CHASSI	CHASSI BIN	MARCA/MODELO
			VOLKSWAGEN NOVO FOX HL SD
ANO FABRICAÇÃO	ANO MODELO	MOTOR BIN	MOTOR OBSERVADO
2015	2015		
COMBUSTÍVEL			COR
GAS/ALC/GN			VERMELHA
CIDADE VISTORIA	ESTADO VISTORIA	UF VISTORIA	RENAVAM
DUQUE DE CAXIAS	RJ	RJ	112932
			PATIO VISTORIA

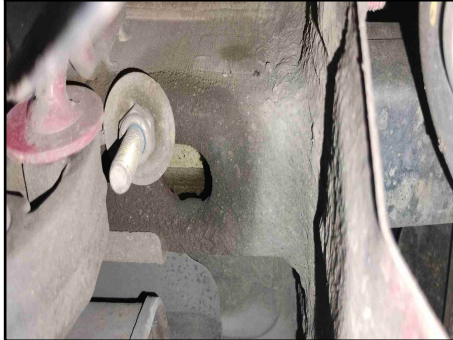
LONGARINA TRASEIRA DIREITA	 	DANIFICADO
LONGARINA TRASEIRA ESQUERDA	 	DANIFICADO
LONGARINA DIANTEIRA DIREITA	 	
LONGARINA DIANTEIRA ESQUERDA

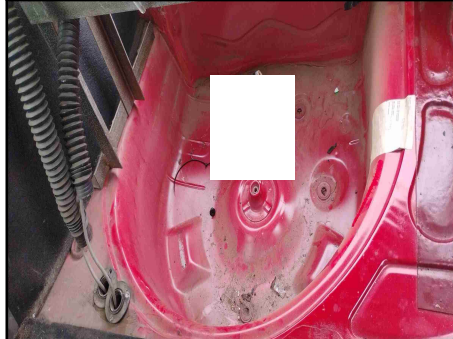
CAIXA DE AR/SOLEIRA DIREITA DANIFICADO(A)
CAIXA DE ESTEPE DANIFICADO
LONGARINA TRASEIRA DIREITA DANIFICADO
LONGARINA TRASEIRA ESQUERDA DANIFICADO
VEÍCULO COM KIT GNV
CONSTA HISTÓRICO DE RECALL

DANIFICADO
PAINEL TRASEIRO

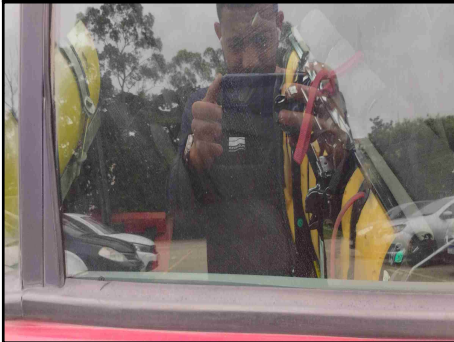
GRAVAÇÃO VIDRO TRASEIRO DIREITO

SEM GRAVÇÃO
GRAVAÇÃO DO VIDRO DIANTEIRO DIREITO

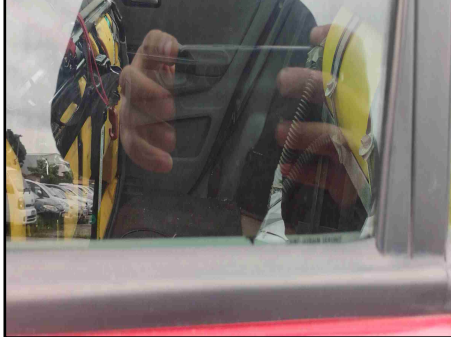
GRAVAÇÃO VIDRO TRASEIRO
ESQUERDO

SEM GRAVÇÃO
PLAQUETA DE IDENTIFICAÇÃO
