Cliente: CARBUY AUTOMOTIVE BUSINESS LTDA

Dt. Vistoria: 14/09/2026

Placa: SNQ7F29 Marca: RENAULT Modelo: KWID (OUTSIDER 1.0 12V) Cód. Molicar: 04004421-0  
Chassi: 93YRBB00XRJ778133 Motor: B4DA422Q102485 Cor: Preta Portas: 4 Ano/Modelo: 2023 / 2024  
Chassi BIN: 93YRBB00XRJ778133 Motor BIN: B4DA422Q102485 Cor BIN: PRETA Combustível BIN: ALCOOL/GASOLINA  
Câmbio: MANUAL Combustível: Alcool/Gasolina Renavam: 01366072054 KM: 27154 Cód. Fipe: 025279-4

## X - Fotos

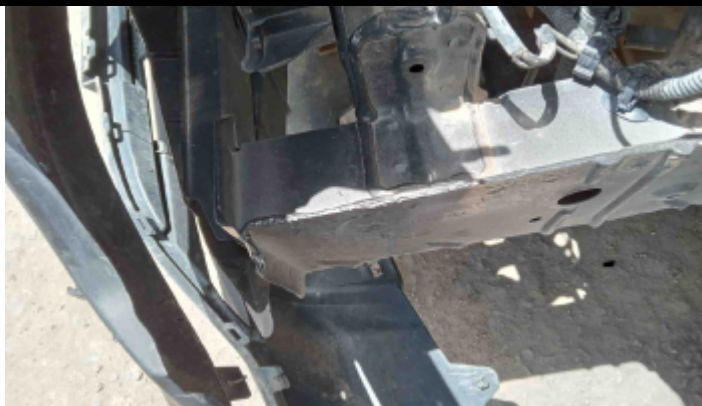
(DANOS ESTRUTURAIS) VEICULO COM DANOS NO CONJUNTO ESTRUTURAL DO MONO BLOCO ( ASSOALHO CENTRAL, PAINEL FRONTAL , LONGARINA DIANT. ESQUERDA, TORRE AMORTECEDOR DIANT. ESQUERDA, CAIXA DE RODA DIANT. ESQUERDA E COLUNA DIANT. ESQUERDA DANIFICADOS ) NECESSARIO LAUDO TECNICO DO INMETRO.

Foto Estrutura Longarina Esquerda

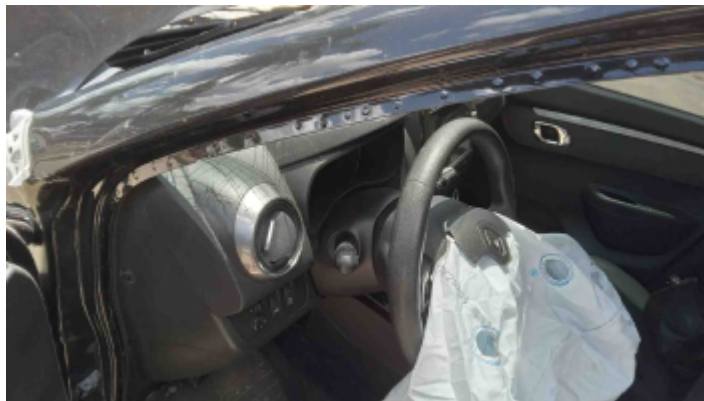
Foto Estrutura Coluna Dianteira Esquerda

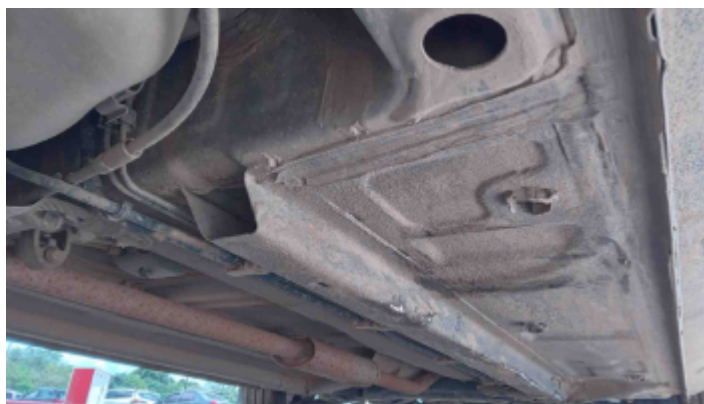
Foto Estrutura Assoalho

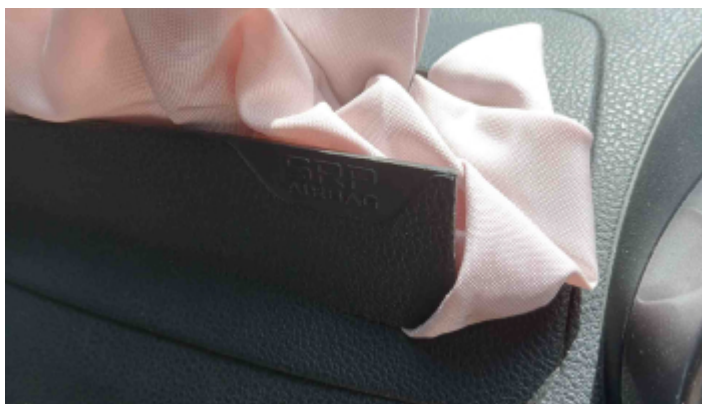
AIR BAG'S DEFLAGRADOS.

Foto Air Bag

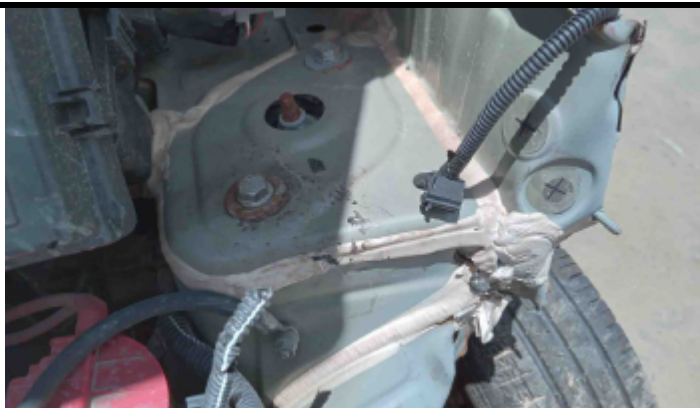
Foto Estrutura Torre do Amortecedor Esquerdo

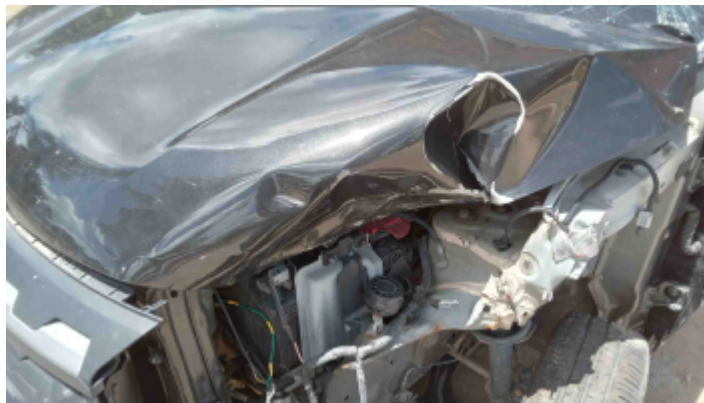
AVARIAS : VIDRO PARABRISA, PARA LAMA DIANT. ESQUERDO, PARACHOQUE DIANTEIRO E FAROL ESQUERDO QUEBRADOS, PORTA DIANT. ESQUERDA, LATERAL DIREITA AMASSADOS.

Foto Avaria Capô

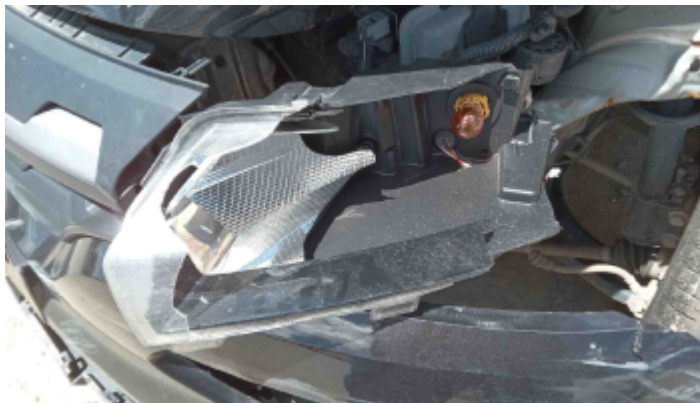
Foto Avaria Farol Esquerdo

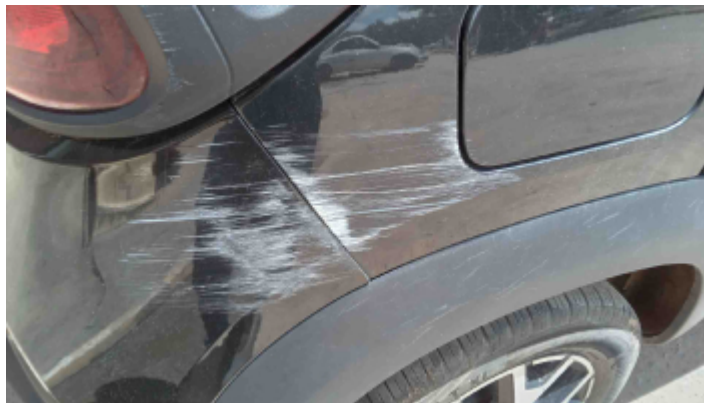
Foto Avaria Lateral Direita

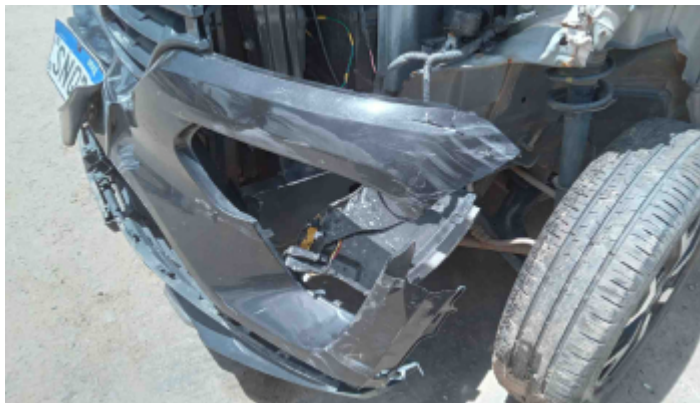
Foto Avaria Pára-Choque Dianteiro

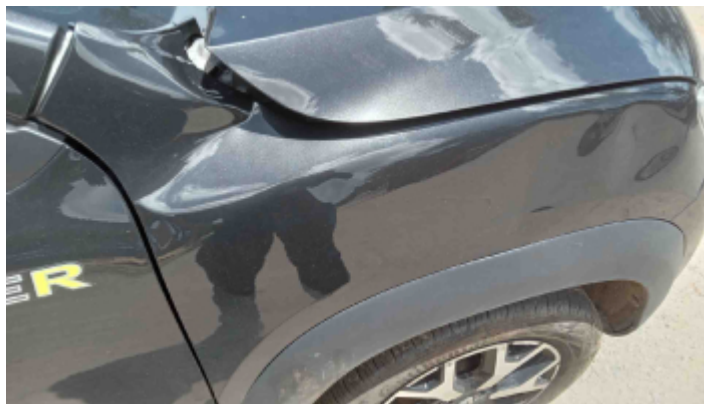
Foto Avaria Pára-Lama Direito

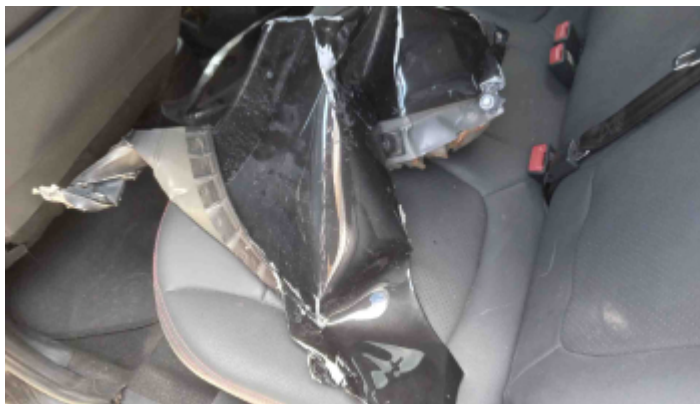
Foto Avaria Pára-Lama Esquerdo

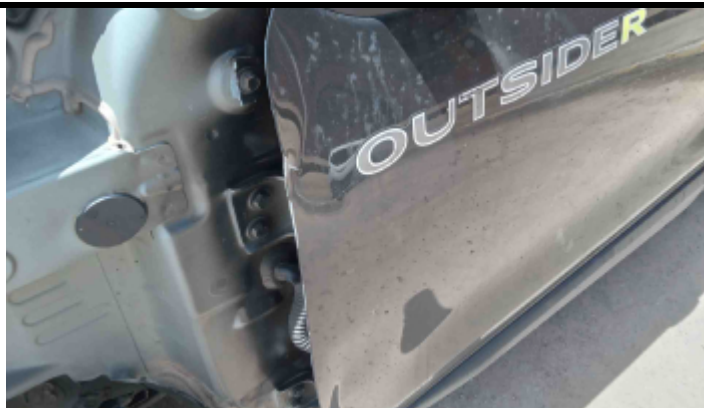
Foto Avaria Porta Direita Dianteira

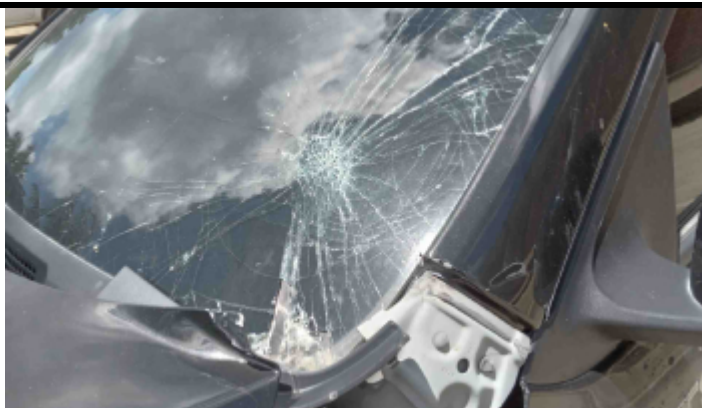
Foto Avaria Vidro Pára-brisa

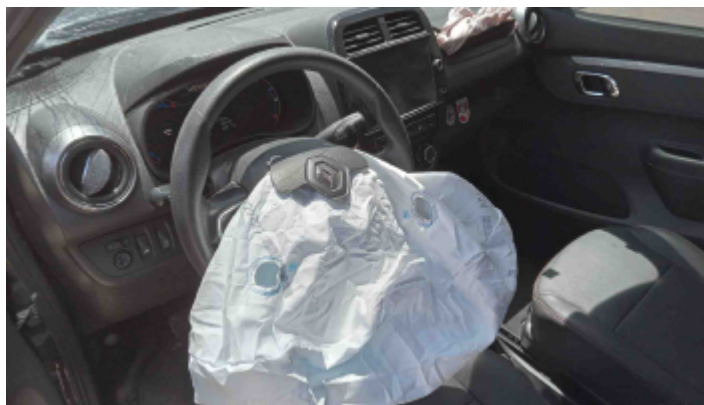
Foto Avaria Airbag
