Cliente  
**BANCO BRADESCO FINANCIAMENTOS S.A.**

| | | | <b>CHEVROLET ONIX 10MT</b> | |
| <b>2017</b> | <b>2018</b> | | <b>JOYE</b> | <b>PRATA</b> |

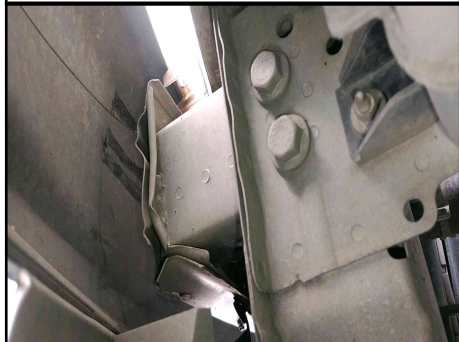
**ASSOALHO CENTRAL DIREITO - DANIFICADO(A) / ASSOALHO CENTRAL ESQUERDO - DANIFICADO(A) / CAIXA DE AR/ SOLEIRA ESQUERDA - DANIFICADO(A) / CAIXA DE AR/SOLEIRA DIREITA - DANIFICADO(A) / LONGARINA DIANTEIRA DIREITA - DANIFICADO(A)**

| LONGARINA DIANTEIRA DIREITA | | <b>DANIFICADO(A)</b> |

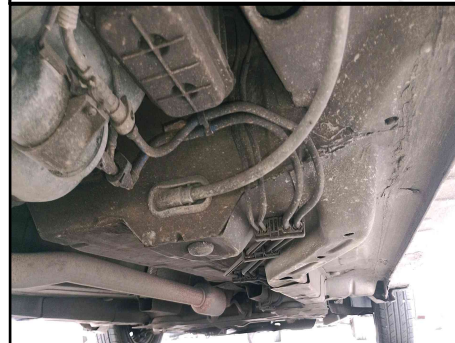
| ASSOALHO CENTRAL DIREITO | | DANIFICADO(A) |

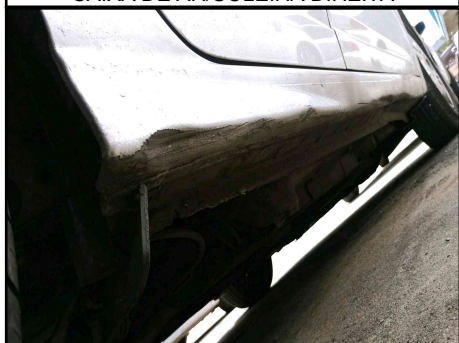
CAIXA DE AR/SOLEIRA DIREITA

| CAIXA DE AR DIREITA | | DANIFICADO(A) |

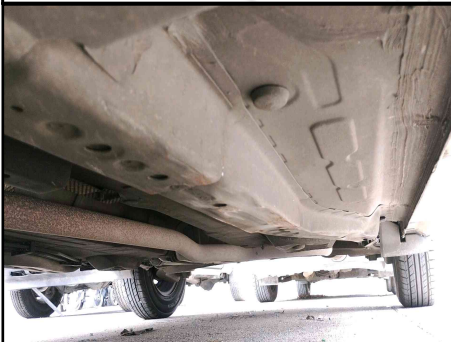
| ASSOALHO CENTRAL ESQUERDO | | DANIFICADO(A) |

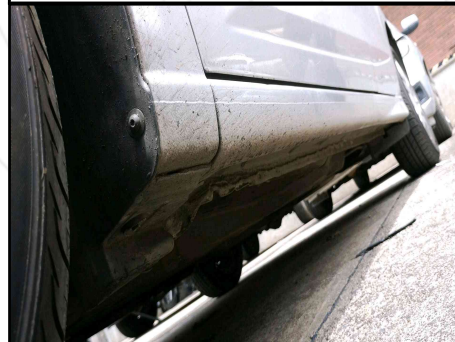
CAIXA DE AR/ SOLEIRA ESQUERDA

| CAIXA DE AR ESQUERDA | | DANIFICADO(A) |
