Cliente: **CARBUY AUTOMOTIVE BUSINESS LTDA**CPF / CNPJ: **35.626.178/0001-27**Dt. Pedido: **25/09/2026**Dt. Vistoria: **28/09/2026**Dt. Baixa: **29/09/2026**Local: **HUB (PE)**

Placa: **QNM4G14** Marca: **FIAT** Modelo: **DOBLO (ESSENCE 7LUG (Evol.) 1.8 16V)** Cód. Molicar: **01508871-6**

Chassi: **9BD1196GDJ1144558** Motor: **370A00113245689** Cor: **Prata** Portas: **4** Ano/Modelo: **2017 / 2018**

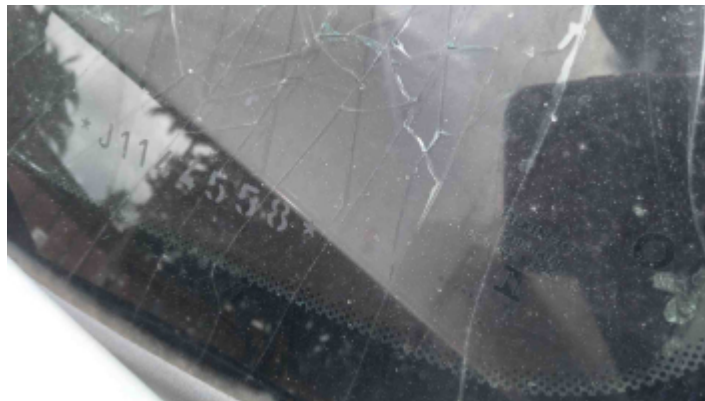
- Vidro dianteiro (Para-brisa)  
NÃO ORIGINAIS

Foto da gravação do vidro pára-brisa

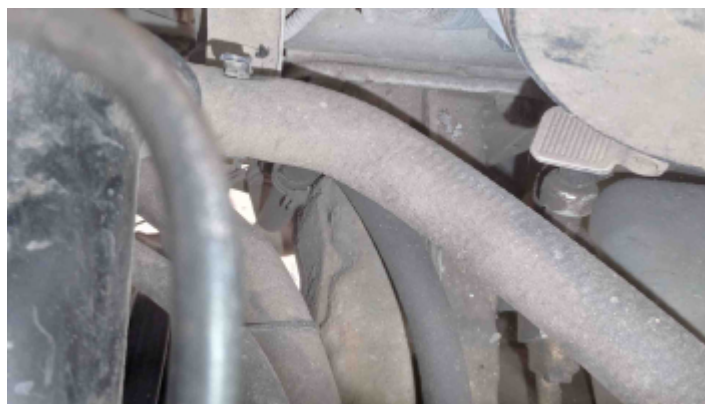
**VII - Conservação****RUIM****VIII - Comentários****VEÍCULO POSSUI ENGATE PRA REBOQUE.****KIT GNV INSTALADO ESTÁ REGULARIZADO NA BIN.****VEÍCULO COM DANOS ESTRUTURAIS,PAINEL DIANTEIRO/TRASEIRO,LONFARINAS DIANTEIRAS,AVARIADOS.**

Foto Estrutura Longarina Direita

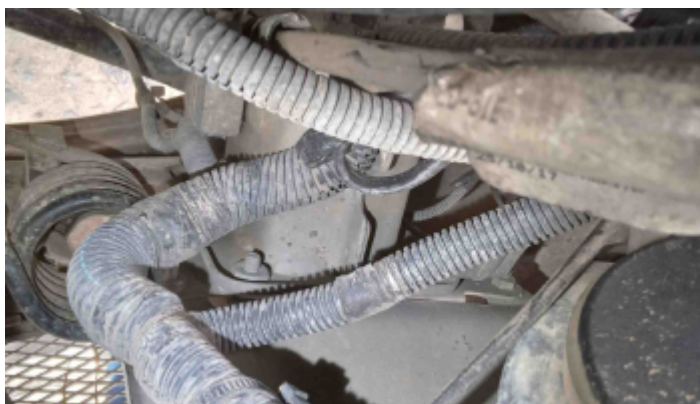
Foto Estrutura Longarina Esquerda

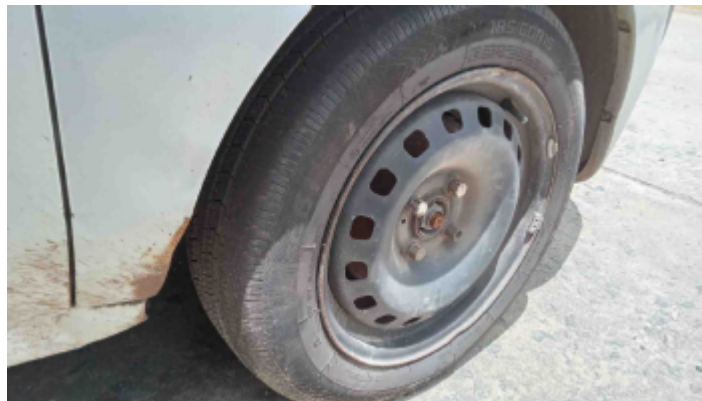
| Bom | Sem Danos | Pneu Ruim | Pneu Ruim | Sem Danos | |

Foto Pneu Dianteiro Direito

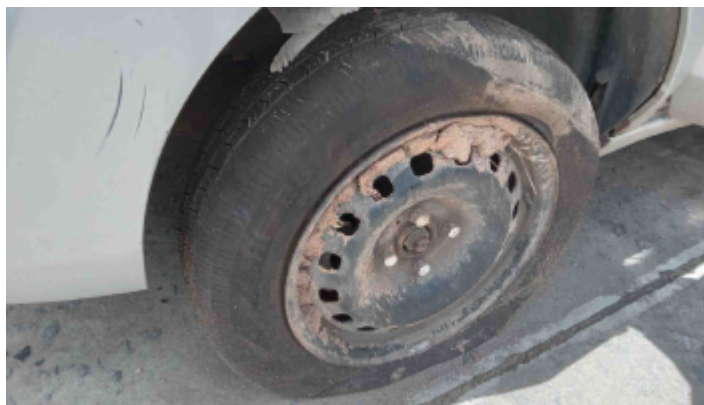
| Sem Danos | Sem Danos | Amassado | Sem Danos | Pneu Ruim | |

Foto Pneu Dianteiro Esquerdo

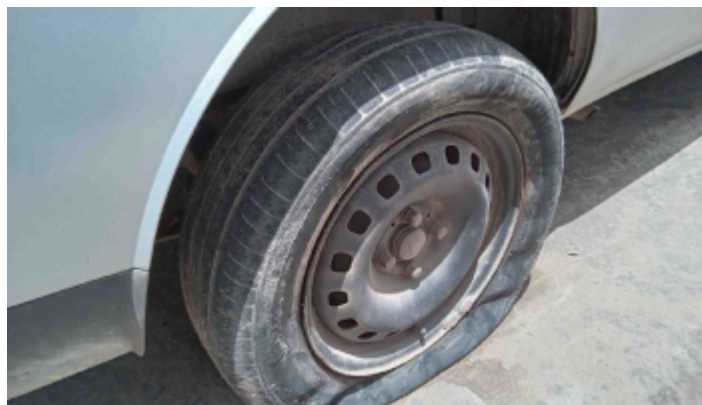
Foto Pneu Traseiro Direito

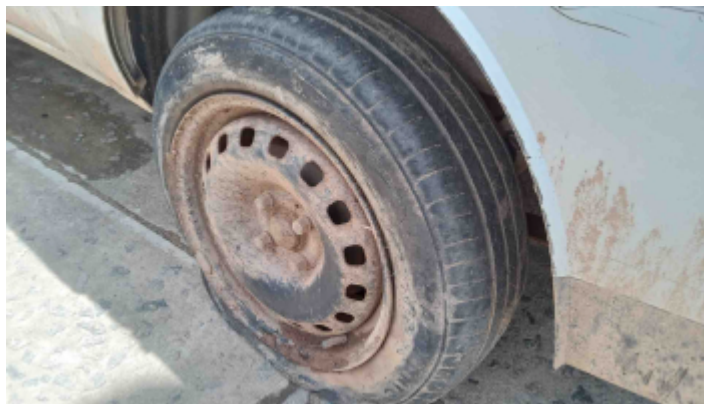
| Pneu Ruim | Sem Danos | Sem Danos | Amassado | | |

Foto Pneu Traseiro Esquerdo

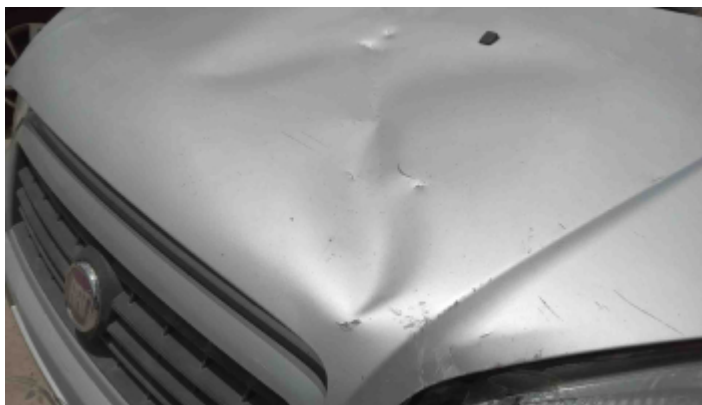
| Amassado | Sem Danos | Sem Danos | Sem Danos | Sem Danos | Quebrado |

Foto Avaria Capô

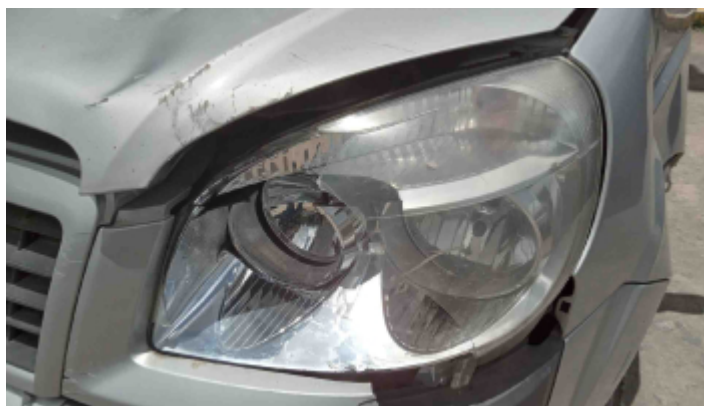
Foto Avaria Farol Esquerdo

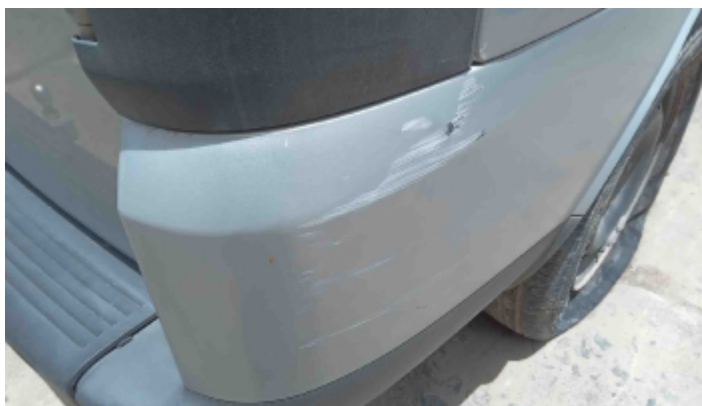
Foto Avaria Lateral Direita

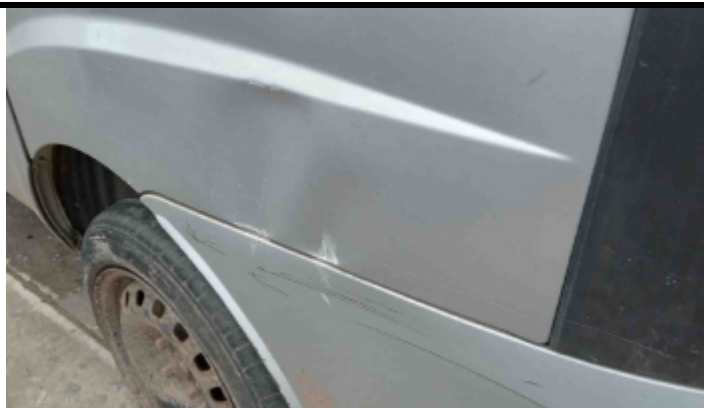
Foto Avaria Lateral Esquerda

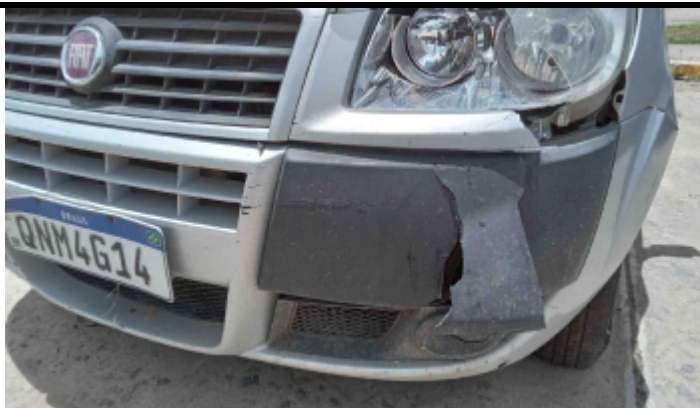
| Limpador de Para-brisa | Coluna Dianteira Direita | Coluna Traseira Direita | Parachoque D | Teto do Veículo | Carenagem Frontal |
|---|---|---|---|---|---|
| Sem Danos | Sem Danos | Sem Danos | Quebrado | Ralado | Sem Danos |

Foto Avaria Pára-Choque Dianteiro

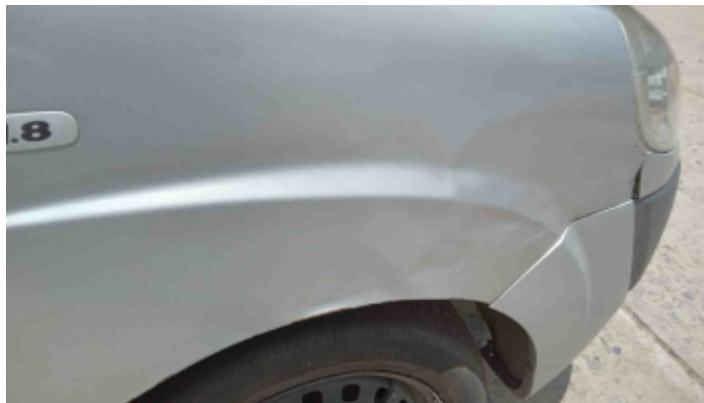
Foto Avaria Pára-Lama Direito

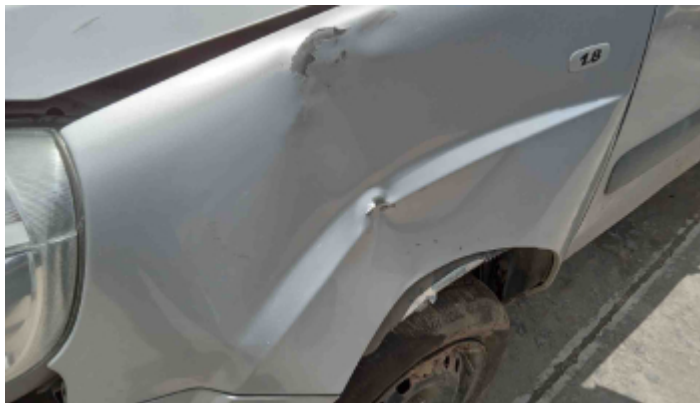
Foto Avaria Pára-Lama Esquerdo

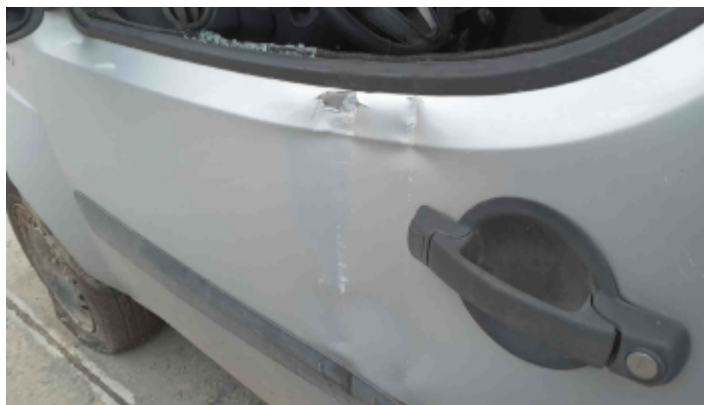
Foto Avaria Porta Esquerda Dianteira

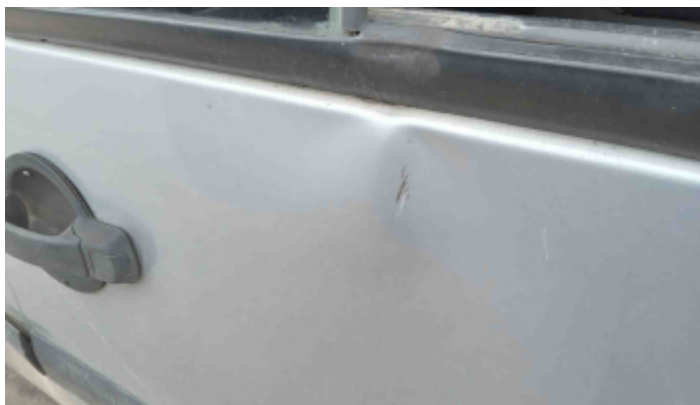
Foto Avaria Porta Esquerda Traseira

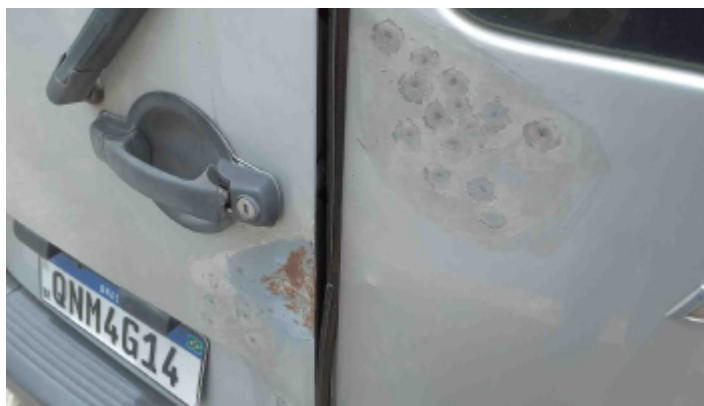
| Sem Danos | Sem Danos | Sem Danos | Sem Danos | Amassado | Bom |

Foto Avaria Tampa do Porta Malas

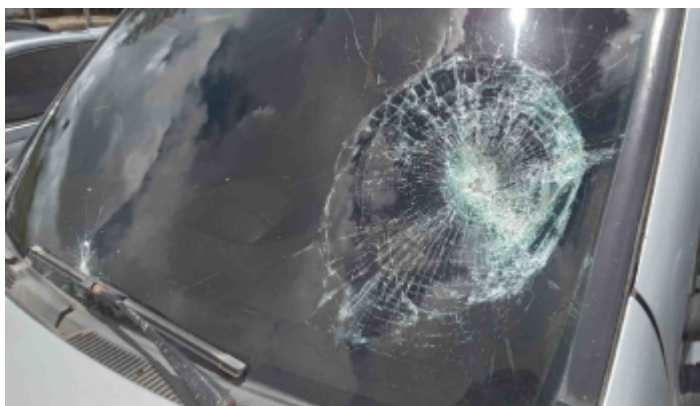
Foto Avaria Vidro Pára-brisa

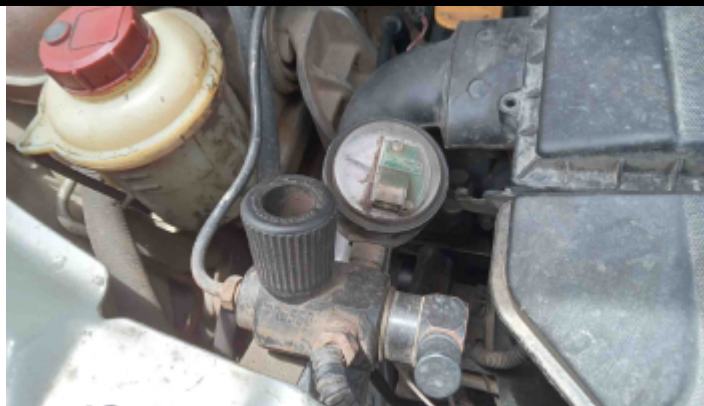
Kit GNV

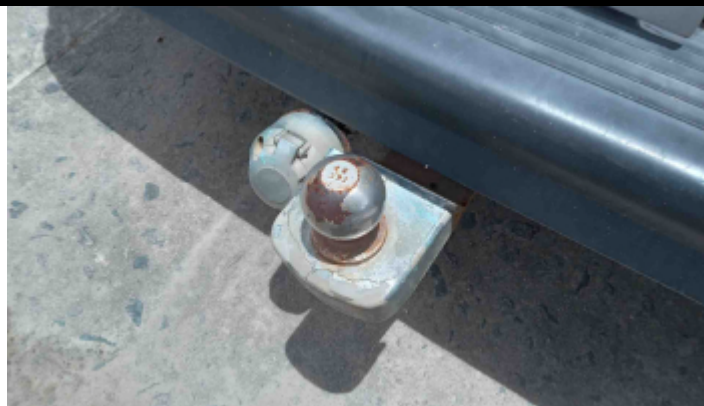
Foto do Engate
