Cliente  
**CARBUY AUTOMOTIVE BUSINESS LTDA**

| <b>2025</b> | <b>2025</b> | | <b>HONDA CG 160 FAN</b> | <b>PRETA</b> |

#### Observações:

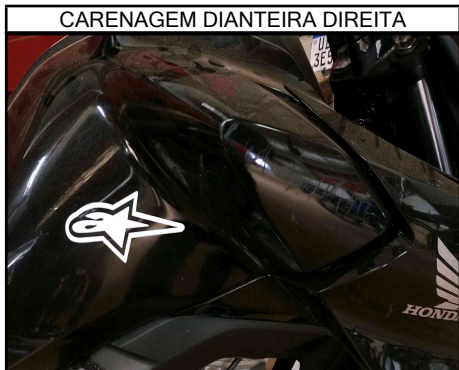
CARENAGEM DIANTEIRA DIREITA DANIFICADO(A)  
CARENAGEM DIANTEIRA ESQUERDA DANIFICADO(A)  
TANQUE DANIFICADO(A)  
PLACA DANIFICADA

| CARENAGEM DIREITA | | DANIFICADO(A) |

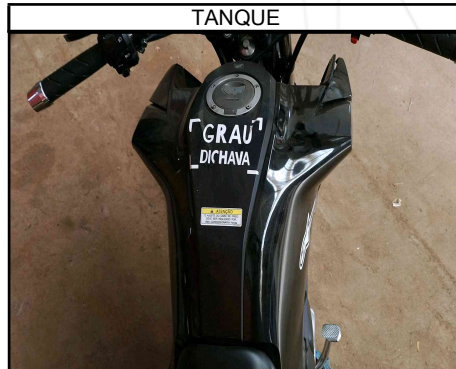
| TANQUE | | DANIFICADO(A) |

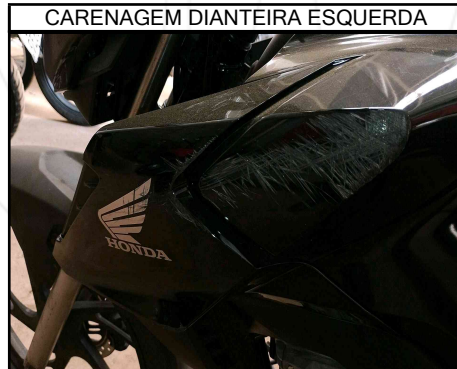
CARENAGEM DIANTEIRA ESQUERDA

| CARENAGEM ESQUERDA | | DANIFICADO(A) |
