Cliente  
**BANCO BRADESCO FINANCIAMENTOS S.A.**

**DADOS DO VEÍCULO**

| | | | <b>RENAULT LOGAN</b> | |

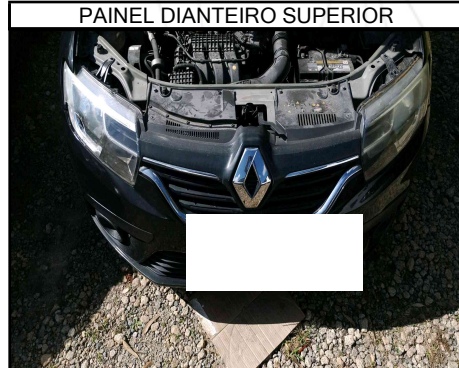
**PAINEL DIANTEIRO SUPERIOR PEQUENO DANIFICADO(A)**

| PAINEL DIANTEIRO SUPERIOR | | DANIFICADO(A) |
