Cliente  
**BANCO BRADESCO FINANCIAMENTOS S.A.**

| | | | <b>FORD KA SE 10 HA B</b> | |
| <b>2017</b> | <b>2018</b> | | | <b>BRANCA</b> |

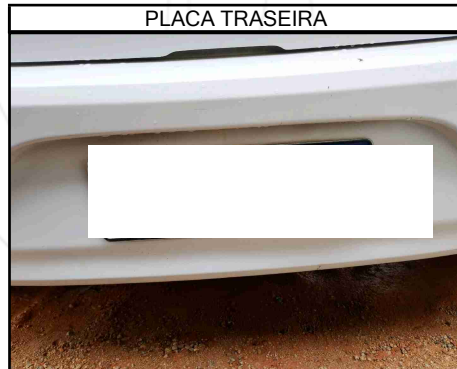
| PLACA TRASEIRA | | DANIFICADO(A) |

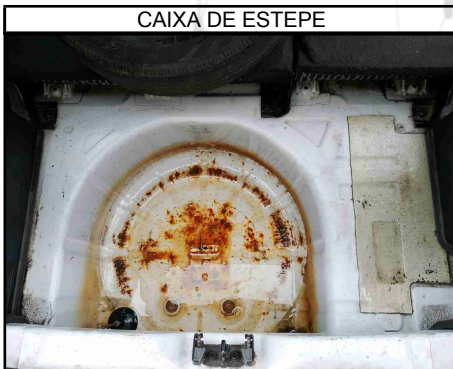
| CAIXA DE ESTEPE | | DANIFICADO |

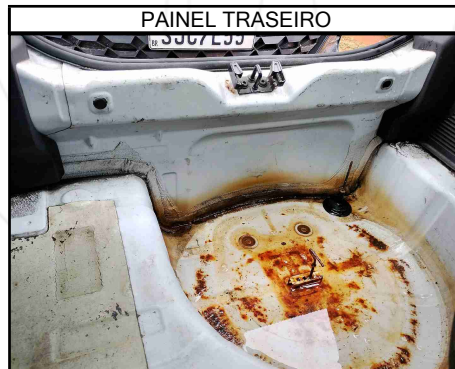
**AIR BAG NÃO AVALIADO, CAIXA DE ESTEPE DANIFICADO(A), CAIXA DE AR/SOLEIRA DIREITA DANIFICADO(A), CAIXA DE RODA DIANTEIRA DIREITA REPARADO(A), GRAVAÇÃO VIDRO PARABRISA REMARCADO, PAINEL TRASEIRO PEQUENO DANIFICADO(A).**

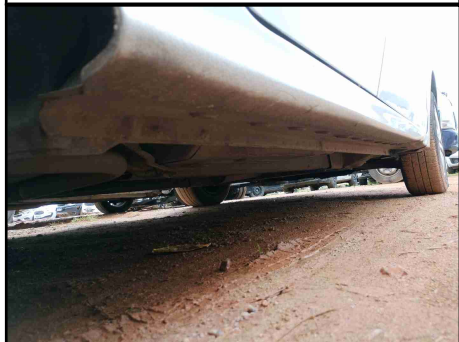
CAIXA DE AR/SOLEIRA DIREITA

| CAIXA DE AR DIREITA | | DANIFICADO(A) |

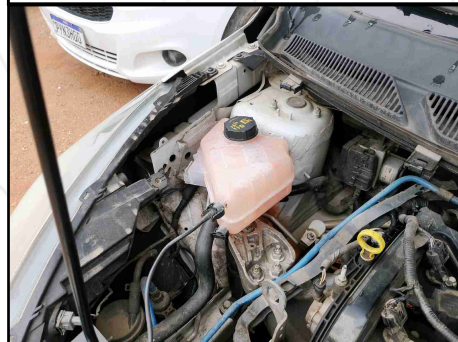
| CAIXA DE RODA DIANTEIRA DIREITA | | REPARADO(A) |

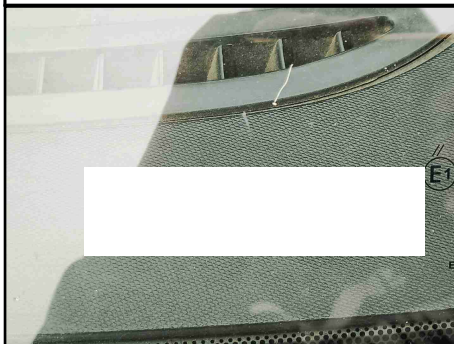
GRAVAÇÃO VIDRO PARABRISA

| GRAVAÇÃO DO VIDRO DO PARA-BRISA | | REMARCATO |
