Cliente  
**BANCO BRADESCO FINANCIAMENTOS S.A.**

**DADOS DO VEÍCULO**

| PLACA | CHASSI | CHASSI BIN | MARCA/MODELO | |
|---|---|---|---|---|
| | | | <b>FORD KA SE 1.0 HA</b> | |

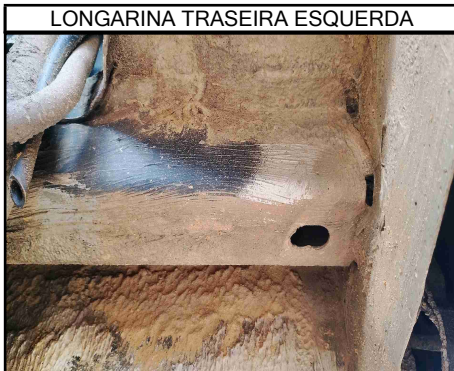
GRAVAÇÃO VIDRO PARABRISA REMARCADO  
CAIXA DE AR/ SOLEIRA ESQUERDA DANIFICADO(A)  
CAIXA DE AR/SOLEIRA DIREITA DANIFICADO(A)  
CAIXA DE ESTEPE DANIFICADO  
LONGARINA TRASEIRA ESQUERDA DANIFICADO  
PAINEL TRASEIRO DANIFICADO

| LONGARINA TRASEIRA ESQUERDA | | DANIFICADO |

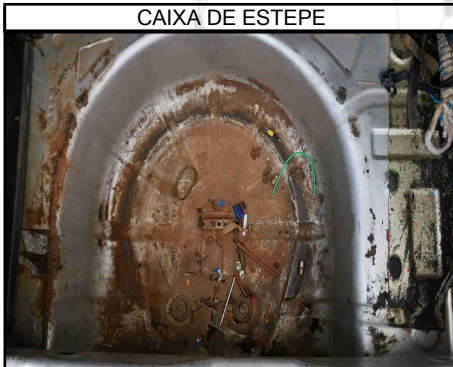
| CAIXA DE ESTEPE | | DANIFICADO |

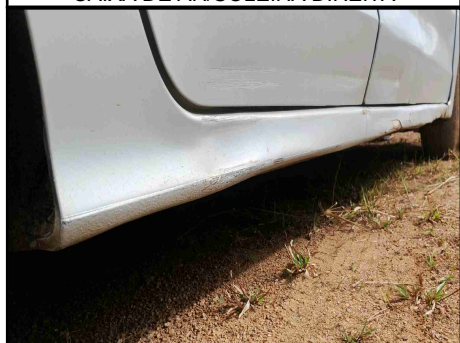
CAIXA DE AR/SOLEIRA DIREITA

| CAIXA DE AR DIREITA | | DANIFICADO(A) |

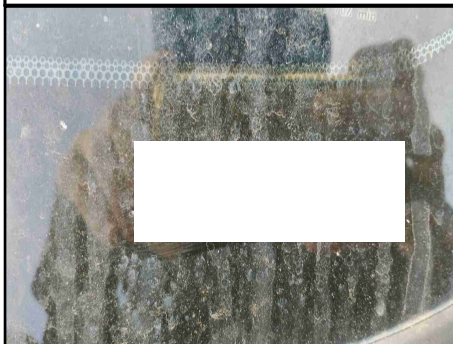
GRAVAÇÃO VIDRO PARABRISA

| GRAVAÇÃO DO VIDRO DO PARA-BRISA | | REMARCATO |

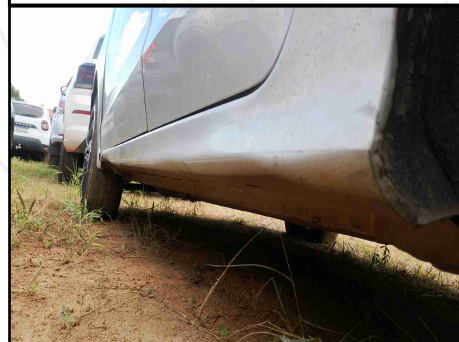
**CAIXA DE AR/ SOLEIRA ESQUERDA**

| CAIXA DE AR ESQUERDA | | DANIFICADO(A) |
