Cliente  
**VIP LEILÕES GESTÃO E LOGÍSTICA**

| PLACA<br><b>PBW8A43</b> | CHASSI<br><b>9BRB33BE0L2007851</b> | CHASSI BIN<br><b>9BRB33BE0L2007851</b> | MARCA/MODELO<br><b>TOYOTA/COROLLA XEI 20</b> |
| ANO FABRICAÇÃO<br><b>2019</b> | ANO MODELO<br><b>2020</b> | MOTOR BIN<br><b>AA09342</b> | MOTOR OBSERVADO<br><b>AA09342</b> |
| CIDADE VISTORIA<br><b>CAMAÇARI</b> | ESTADO VISTORIA<br><b>BA</b> | UF VISTORIA<br><b>BA</b> | PATIO VISTORIA<br><b>VIP CAMAÇARI - BA</b> |

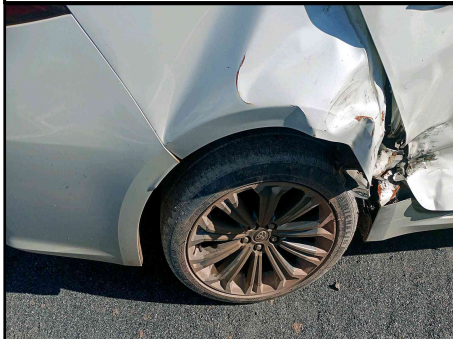
**CAIXA DE RODA TRASEIRA DIREITA - DANIFICADO(A) / COLUMA C DIREITA - DANIFICADO(A) / COLUMA CENTRAL DIREITA - DANIFICADO(A) / AIRBAG LATERAL ACIONADO**  
CONFORME PESQUISA, VEICULO APRESENTA HISTORICO DE SINISTRO, HISTÓRICO ESTE QUE NÃO NOS INFORMA A ORIGEM DO MESMO. DESTA FORMA NÃO PODENDO SER APONTADO QUAISQUER INDÍCIOS DE ENCHENTE OU OUTRO TIPO DE AVARIA PROVENIENTE DA COMERCIALIZAÇÃO EM PATIO

| CAIXA DE RODA TRASEIRA DIREITA | | DANIFICADO(A) |

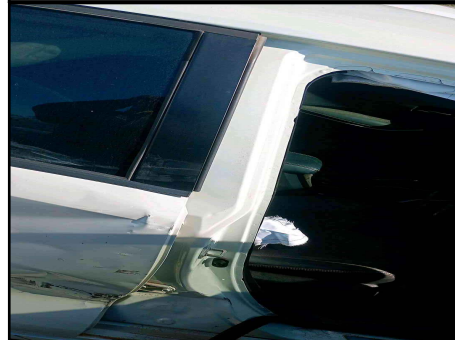
COLUNA CENTRAL DIREITA

| COLUMA CENTRAL DIREITA | | DANIFICADO(A) |

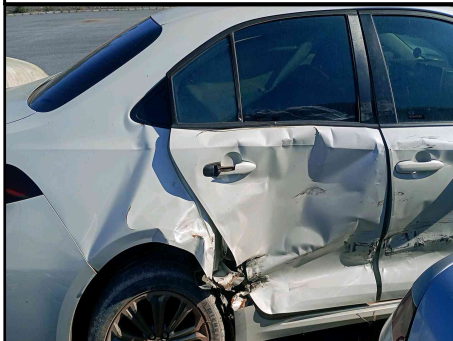
COLUNA C DIREITA

| COLUMA C DIREITA | | DANIFICADO(A) |
