Cliente  
**CARBUY AUTOMOTIVE BUSINESS LTDA**

| PLACA | CHASSI | CHASSI BIN | MARCA/MODELO | COR |
|---|---|---|---|---|
| | | | <b>VW/NOVO GOL 1.0 CITY</b> | |

NÚMERO CHASSI ESTADO INICIAL DE CORROSÃO  
HODÔMETRO INACESSÍVEL  
LONGARINA DIANTEIRA DIREITA DANIFICADO(A)  
LONGARINA DIANTEIRA ESQUERDA DANIFICADO(A)  
PAINEL DIANTEIRO SUPERIOR DANIFICADO(A)  
CONSTA HISTÓRICO DE RECALL

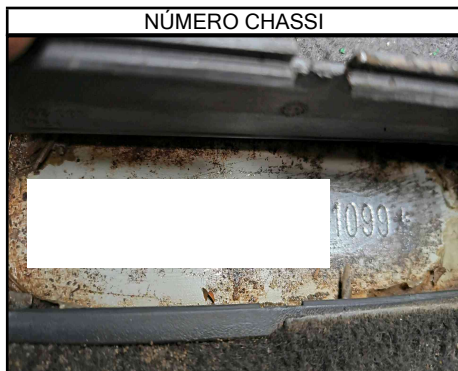
NÚMERO CHASSI

| NÚMERO DO CHASSI | ⚠ | ESTADO INICIAL DE CORROSÃO |

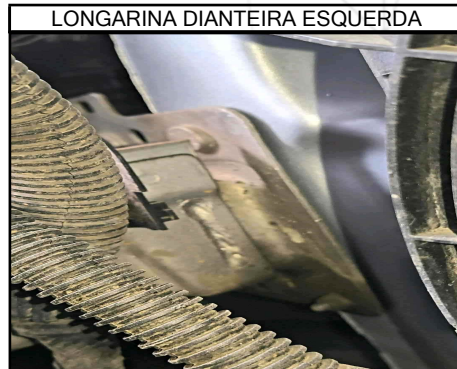
| LONGARINA DIANTEIRA ESQUERDA | ⚠ | DANIFICADO(A) |

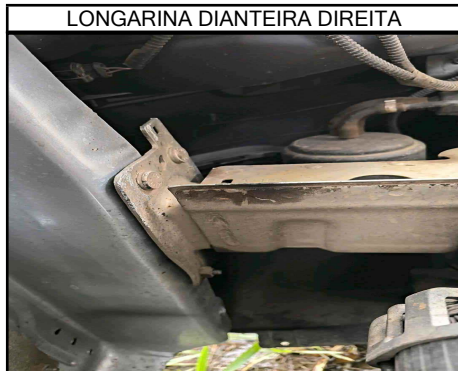
| LONGARINA DIANTEIRA DIREITA | ⚠ | DANIFICADO(A) |

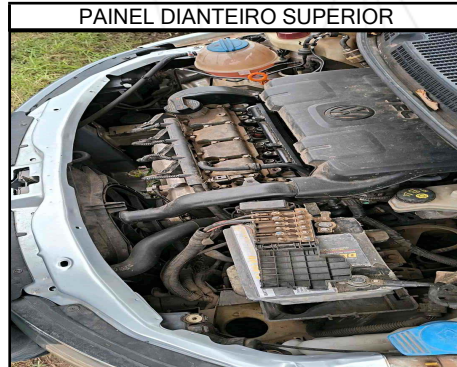
| PAINEL DIANTEIRO SUPERIOR | | DANIFICADO(A) |

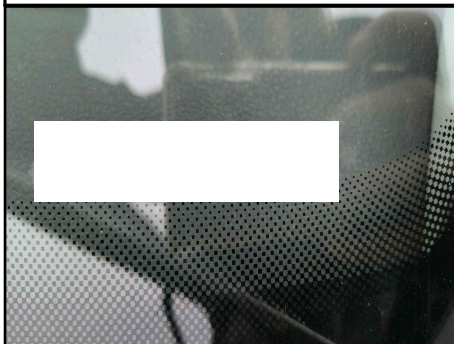
GRAVAÇÃO VIDRO PARABRISA

| GRAVAÇÃO DO VIDRO DO PARA-BRISA | ⚠ | REMARCADO |
