Placa: TIR7G50 Marca: BYD Modelo: SONG (PRO GS DM-I 1.5 AUTOMÁTICO) Cód. Molicar: 29601901-0  
Chassi: LC0C74C4XS5009508 Motor: S24569650 Cor: Cinza Portas: 4 Ano/Modelo: 2024 / 2025  
Chassi BIN: LC0C74C4XS5009508 Motor BIN: S24569650 Cor BIN: CINZA Combustível BIN: GASOLINA/ELETRICO  
Câmbio: AUTOMATICO Combustível: Gasolina/Elétrico Renavam: 01434576202 KM: Digital N/V Cód. Fipe: 095014-9

**VII - Conservação****RUIM****VIII - Comentários****NÃO FOI POSSÍVEL COLETAR A QUILOMETRAGEM, VEÍCULO NÃO LIGA O CONTATO.****VEÍCULO APRESENTA DANOS NO CONJUNTO ESTRUTURAL DO MONOBLOCO (PAINEL DIANTEIRO, LONGARINAS DIANTEIRAS, CAIXA D RODAS, AVARIADOS)  
NECESSARIO LAUDO TÉCNICO DO INMETRO.****AIR BAG DEFLAGRADO.**

APROVADO COM RESTRIÇÃO, sendo que para emissão do Laudo de Transferência, o item destacado deve ser regularizado, pois trata-se de status REPROVÁVEL, conforme Detran.

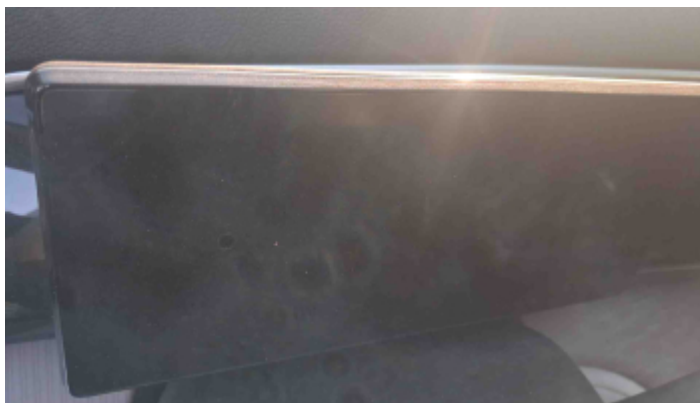
Foto do odômetro

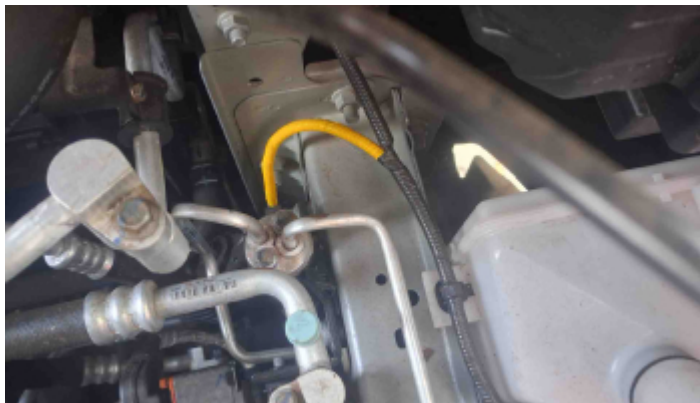
Foto Estrutura Longarina Direita

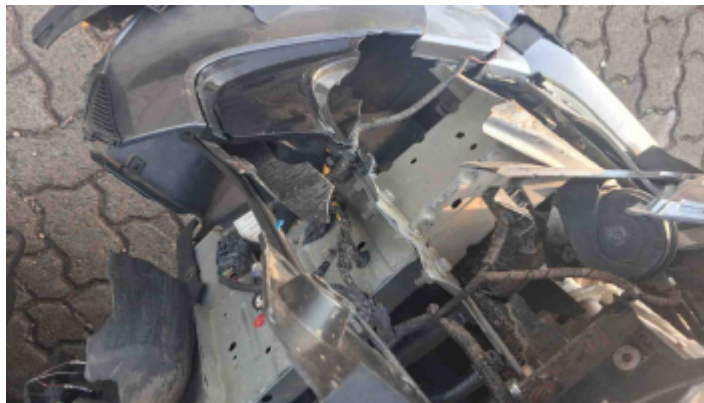
Foto Estrutura Longarina Esquerda

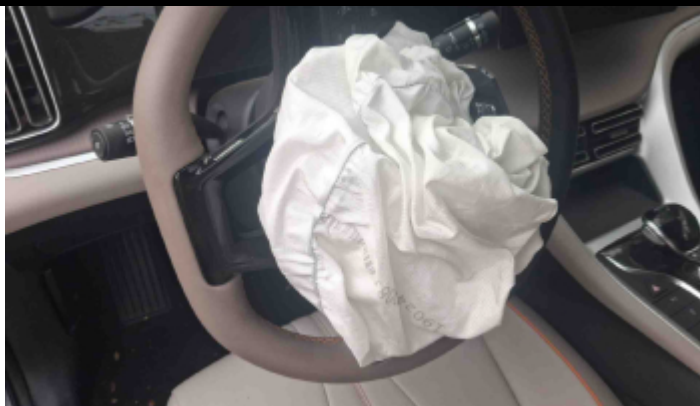
Foto Air Bag

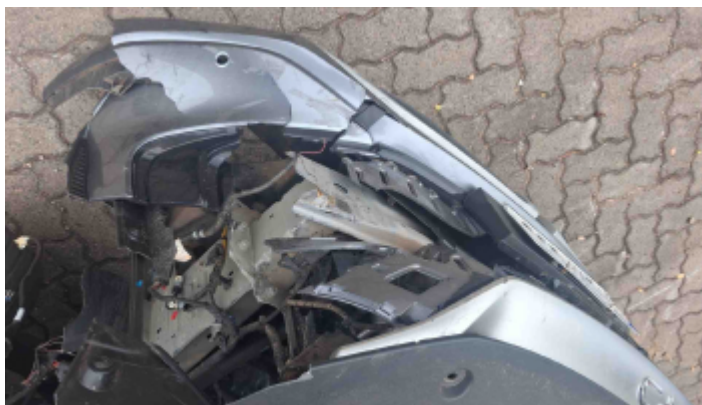
Pára-Choque Dianteiro; Paine/ Saia Dianteiro; Pára-Lama Esquerdo; Porta Esquerda Dianteira; Retrovisor Esquerdo

Foto Avaria Painel/Saia Dianteiro

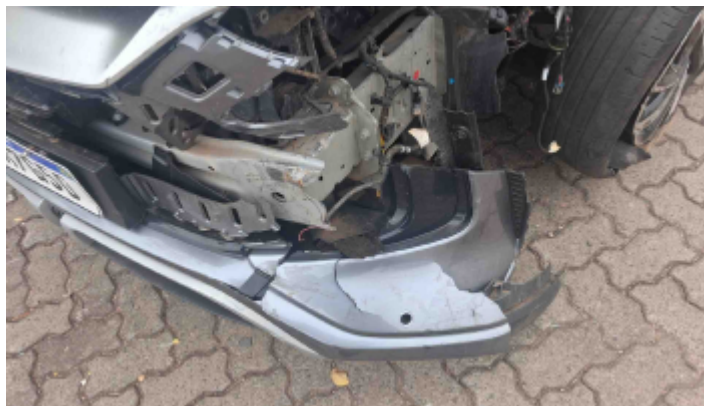
Foto Avaria Pára-Choque Dianteiro

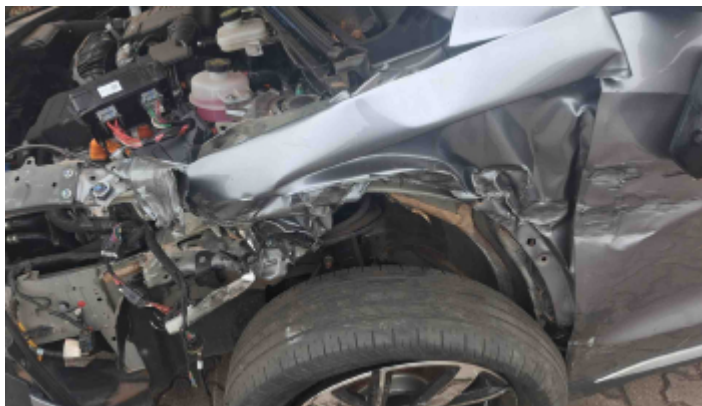
Foto Avaria Pára-Lama Esquerdo

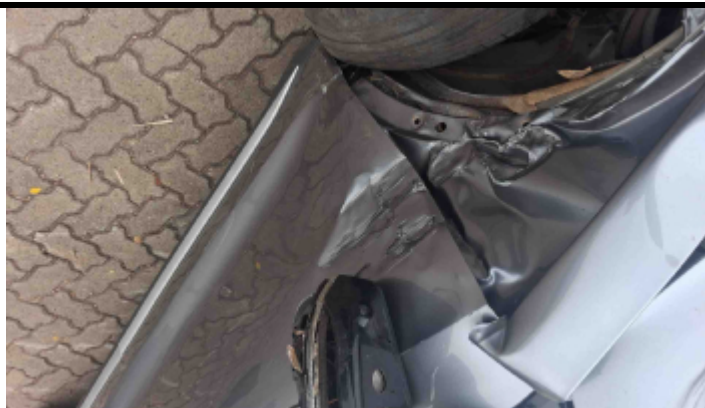
Foto Avaria Porta Esquerda Dianteira

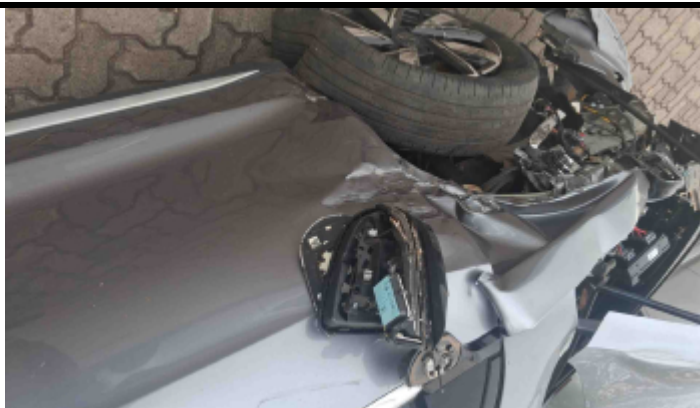
Foto Avaria Retrovisor Esquerdo
