CLIENTE

Cliente
CARBUY AUTOMOTIVE BUSINESS LTDA

DADOS DO VEÍCULO

| | | | FIAT STRADA FREEDOM | |

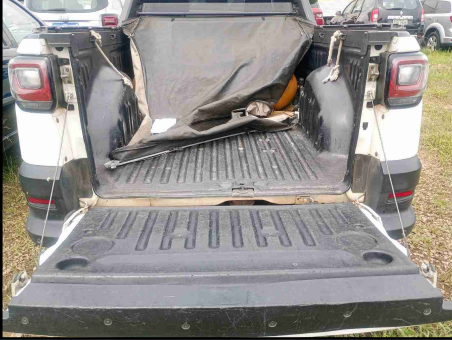
CAIXA DE ESTEPE - PAINEL TRASEIRO, DANIFICADA PERFURADA PARA INSTALAÇÃO DO KIT GNV
CAIXAS DE AR - SOLEIRA ESQUERDA, DANOS/REPAROS
ETIQUETA ETA COLUNA B DIREITA COM NUMERAÇÃO ILEGÍVEL OU INCOMPLETA

| CAIXA DE ESTEPE - PAINEL TRASEIRO | | LEVES DANOS/REPAROS |

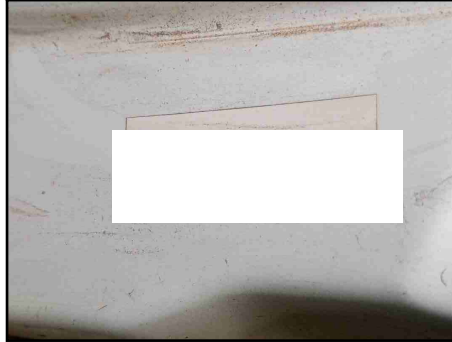
| CONDIÇÃO ETIQUETA ETA COLUNA B DIREITA | | COM NUMERAÇÃO ILEGÍVEL OU INCOMPLETA |

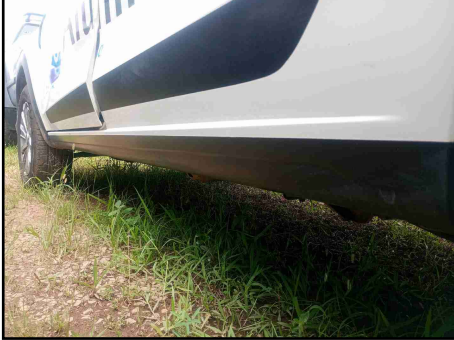
CAIXAS DE AR - SOLEIRA ESQUERDA

| CAIXA DE AR / SOLEIRA ESQUERDA | | LEVES DANOS/REPAROS |
