Cliente  
**BANCO BRADESCO FINANCIAMENTOS S.A.**

**DADOS DO VEÍCULO**

| PLACA | CHASSI | CHASSI BIN | MARCA/MODELO |
|---|---|---|---|
| | | | <b>164058 KWID ZEN 10MT</b> |

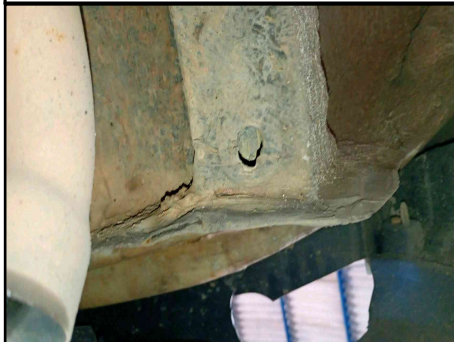
| LONGARINA TRASEIRA ESQUERDA | | DANIFICADO |

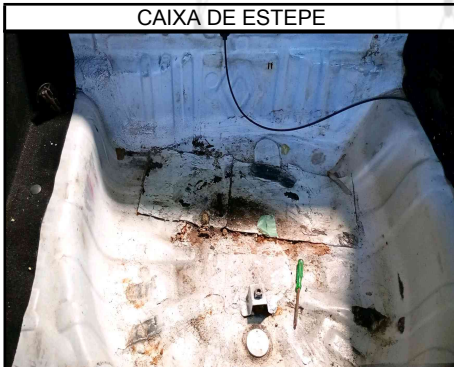
| CAIXA DE ESTEPE | | DANIFICADO |

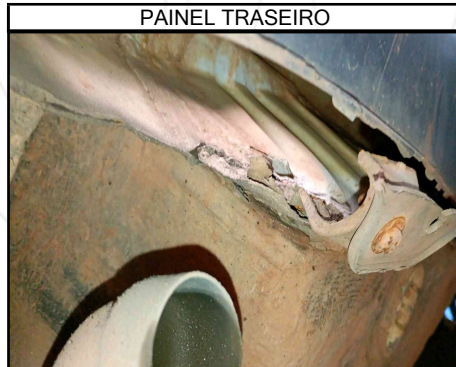
GRAVAÇÃO VIDRO TRASEIRO DIREITO REMARCADO  
ASSOALHO CENTRAL DIREITO DANIFICADO(A)  
ASSOALHO CENTRAL ESQUERDO DANIFICADO(A)  
CAIXA DE AR/ SOLEIRA ESQUERDA DANIFICADO(A)  
CAIXA DE AR/SOLEIRA DIREITA DANIFICADO(A)  
COLUNA CENTRAL ESQUERDA DANIFICADO(A)  
PLACA TRASEIRA DANIFICADO(A)  
CAIXA DE ESTEPE DANIFICADO  
LONGARINA TRASEIRA ESQUERDA DANIFICADO  
PAINEL TRASEIRO DANIFICADO  
ETIQUETA ETA COMPARTIMENTO MOTOR DANIFICADA

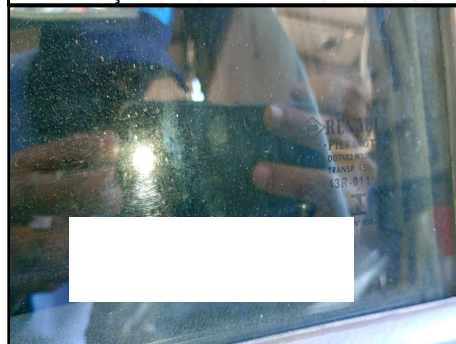
GRAVAÇÃO VIDRO TRASEIRO DIREITO

| GRAVAÇÃO DO VIDRO TRASEIRO DIREITO | | REMARCAO |

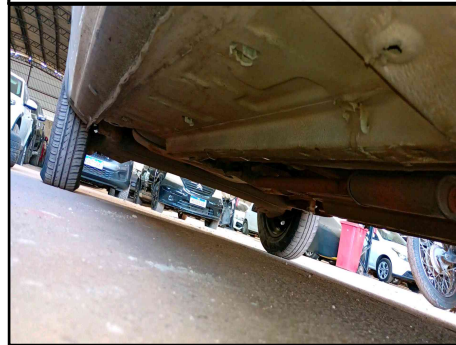
| ASSOALHO CENTRAL DIREITO | | DANIFICADO(A) |

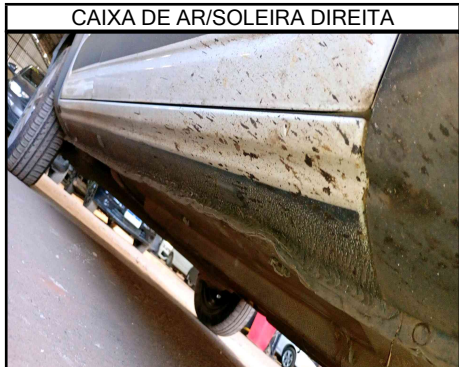
CAIXA DE AR/SOLEIRA DIREITA

| CAIXA DE AR DIREITA | | DANIFICADO(A) |

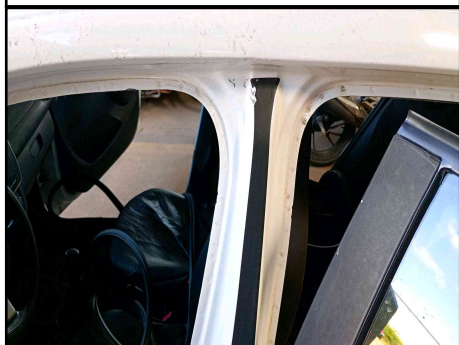
| COLUNA CENTRAL ESQUERDA | | DANIFICADO(A) |

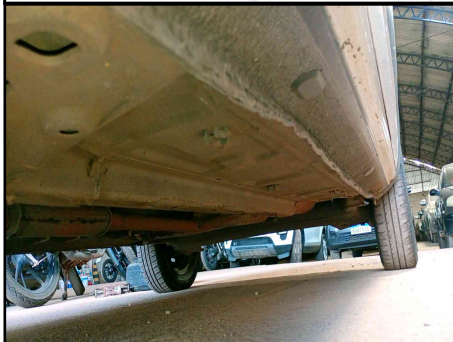
| ASSOALHO CENTRAL ESQUERDO | | DANIFICADO(A) |

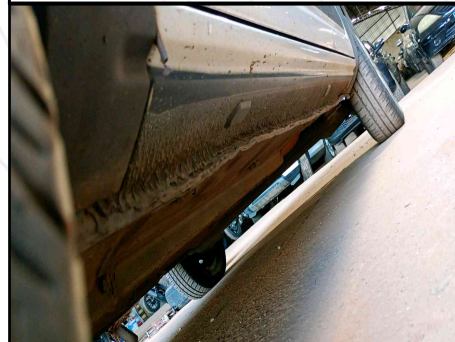
CAIXA DE AR/ SOLEIRA ESQUERDA

| CAIXA DE AR ESQUERDA | | DANIFICADO(A) |
